Besigtigelse d. 21. oktober 2009 af opgravning i den vestlige del af sydlængen i forbindelse med renoveringen af gården viste ingen spor efter en ældre gård på dette sted..

Resumé:

Besigtigelsen af opgravningsarbejdet gav inden spor efter en ældre gård på dette sted. Forgængeren skal søges mod nordøst eller mod vest tættere på kirken.

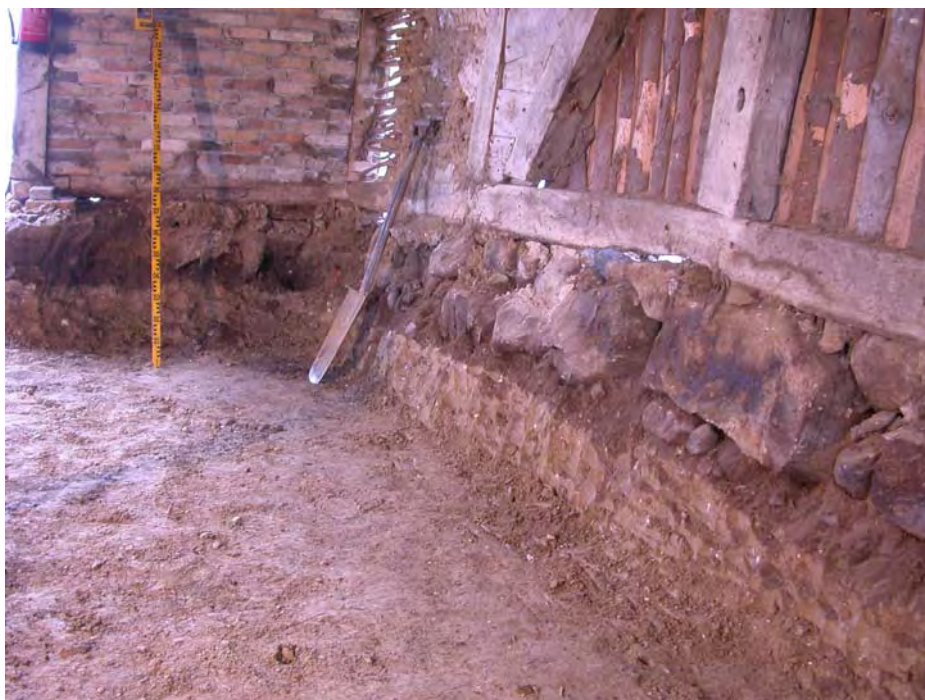
Afgravning i den østlige del af det vestligste rum i sydlængen 01297D16

Besigtigelse af afgravning ved den vestlige indgang i nordsiden af sydlængen. Der er ved skillevæggen mod øst gravet af til ca. 80 cm under fodremmen. Fodremmen ligger på en enkelt række syldsten af meget forskellig størrelse. Stenlaget er ca. 40 cm tykt. Derunder ca. 10 cm muld og nederst 30 cm fedt gult kalkholdigt ler. Gravefolkene oplyste, at der var samme tykke lerlag øst

for skillevæggen, hvor der ikke er gravet så meget af. Et par af Kongsgården venner fortalte, at der har været karlekammer (se af de indskårne navne) og vognport i de to rum på hver side af skillevæggen mod øst.

Fra indgangsporten i nordvæggen og mod vest er der samme tykke muldlag, som blev iagttaget ved nedgravningen af vandledningen på gårdspladsen. Her var ingen spor efter lerlag.
