**SVM1340 Hjortenæs, Sorø sogn, Alsted herred, tidl. Sorø amt.  
Sted nr. 04.01.11. Sb.nr. 24.**

**Besigtigelse og summarisk dokumentation af vejkiste over Ørbæk Rende nær Sorø sø.**

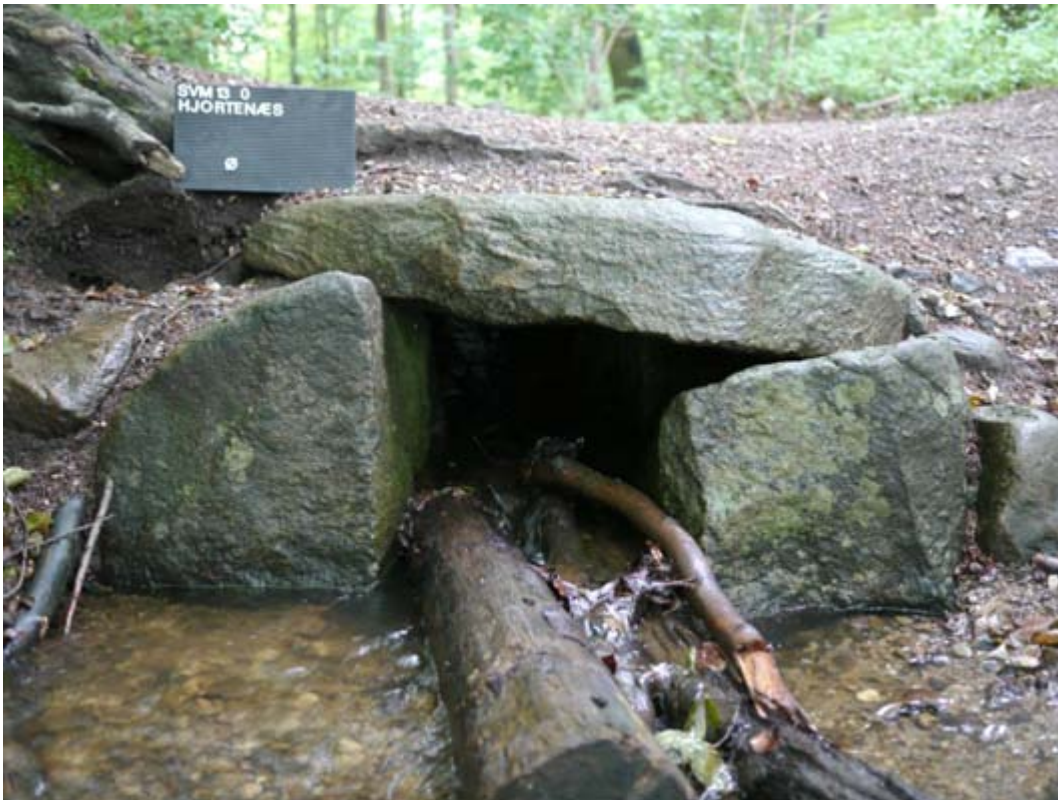
Vejkistgens velbevarede østside, nedstrøms. Foto D2, Sydvestsjælland Museum.

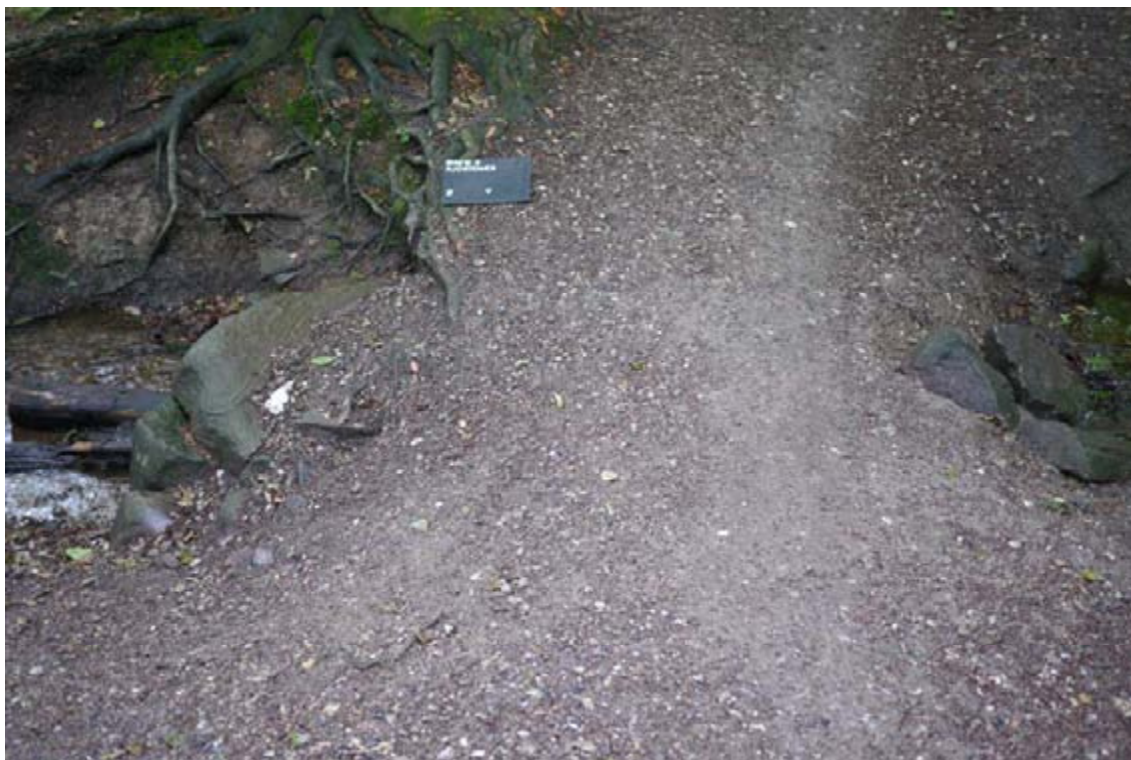
D01

Vejkiste sat af granit/gnejs i siderne og med overliggere af flade og delvis kløvede sten af samme materialer. Bredden af vejbanen målt til maksimalt 2,9 meter - jf. foto D1. Åbningen til gennemløbet står med rette sider og er målt i østsiden 0,5 meter høj og 0,4 meter bred - jf. foto D2. Tilstanden synes gennemgående god - dog er vestsiden sammenskreden og den tydeligt kløvede overligger skredet i vandløbet, hvor den sammen med de indskredne sidesten danner en opstemning jf. foto D3. Hvornår anlæggelsen skal dateres er uvis, dog formentlig før 1880, da vejforløbet tydeligt ses på De høje målebordsblade målt ca. 1880. I museet har vi endnu ikke (2010-06-09) lokaliseret originalt matrikelkort for dette område, hvor et vejforløb omkring 1770 ville være gengivet.

Film	Billede	Motiv	Anlæg	Fund	Filmtype	Dato	Fotograf
Kampagne: 09-06-2010							
D	1	Stenkistens vejbelægning set fra nord	A1		digitalt foto	09-06-2010	Hugo Hvid Sørensen
D	2	Stenkisten set fra øst med intakt gennemløb og på undersiden kløvet overligger.	A1		digitalt foto	09-06-2010	Hugo Hvid Sørensen
D	3	Stenkisten set fra nordvest. Den nedskredne overligger skimtes øvert ovenvande og som en lidt utydelig, ret kant under vandet.	A1		digitalt foto	09-06-2010	Hugo Hvid Sørensen

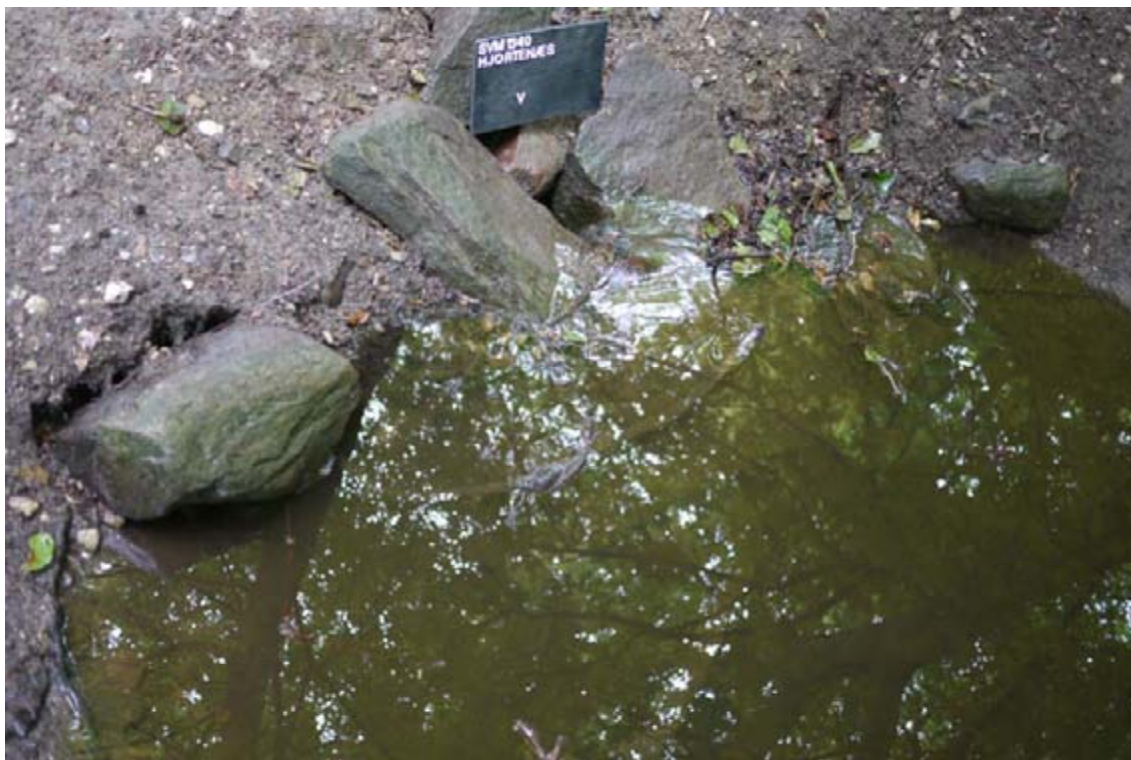
D03

Vejkisten er under erosion på grund af sammenskridning af dens opstrøms side og kan formentlig repareres med de eksisterende materialer og opnå sin korrekte funktion.

Evt. kunne et groft "risteværk" af lodretstående rafter eller lignende beskytte mod fremtidig pakning af nedstrømmende grene og stammer.
