SVM1303 Lyng Bæk, Lyng sogn, Alsted herred, tidl. Sorø amt. Sted nr. 04.01.07.

Kampagne: 25-09-2009 KUAS nr. -

Besigtigelse af ca. 1000 meter vandløbsstrækning opstrøms Suserup Mølle forud for vandløbsrestaurering.

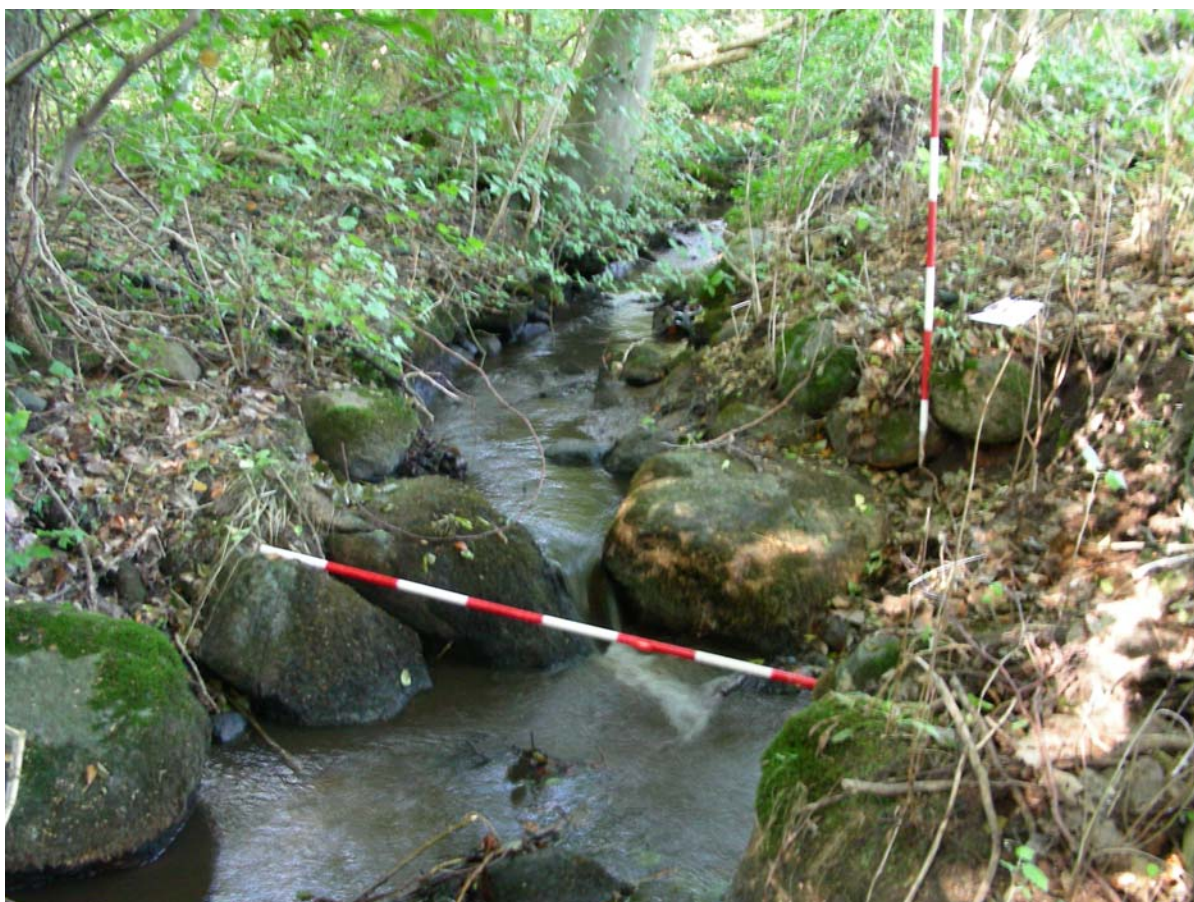
Nederste spærring med dele af de stensatte bredder opstrøms synlige. Foto SVM (D1).

22: Her blev registreret en tværgående spærring af store sten, hvoraf mindst endnu en større sten liggende umiddelbart nedstrøms kan have indgået og skabt et fald med god kraft på ca. 0,4 - 0,5 meter ved udmundingen af den ovenfor stensatte rende, hvor sten tydeligt synes sat i min. tre skifter langs begge vandløbets sider. Dette stensatte forløb strækker sig ca. 50 meter opstrøms, hvor vandløbet får et lidt fladere forløb over en strækning. Foto D1.

Navnlig 22 og 24 fremtræder som formodentlig menneskeskabte befæstninger af vandløbets sider til en dyb og koncentreret rende, der leder frem mod et styrt af større sten i vandløbet. Spærringerne ligger på forholdsvis smalle/snævre passager i bækkedalen og der kunne ikke umiddelbart ses spor af omløb eller lignende.

Det er undertegnedes tolkning, at der her kan være tale om befæstninger af vandløbssiderne frem mod et større fald med store sten, der har tjent som støtte for fx. mindre skvætmøller (med vandretliggende "hjul" og en lodret akse sat i bækken. Der har her ved blot nogenlunde god vandføring kunne skabes kraft til at drive mindre værktøjer og lignende til fx. træskomageri, drejning eller lignende.

Museet indstiller, at de mulige dæmningsanlæg til skvætmøller eller lignende ikke udsættes for større reguleringer med fjernelse af de større sten i vandløbets bund eller sider. Ønskes dette alligevel gjort indstilles at der udføres en forudgående arkæologisk dokumentation af det eller de berørte anlæg. Hertil må udarbejdes et af Kulturarvsstyrelsen godkendt maksimumsbudget. Det er dog ikke sket, da det umiddelbare skøn ved besigtigelsen var at der kan opnås fiskepassage uden indgreb i stensætningerne.
