Hovgaarden
NÆM 2008:129
Rapport for overvågning

NÆM 2008:129

Rapport for overvågning af optagning af gulv på Hovgaarden. Af arkæolog Susanne Outzen.

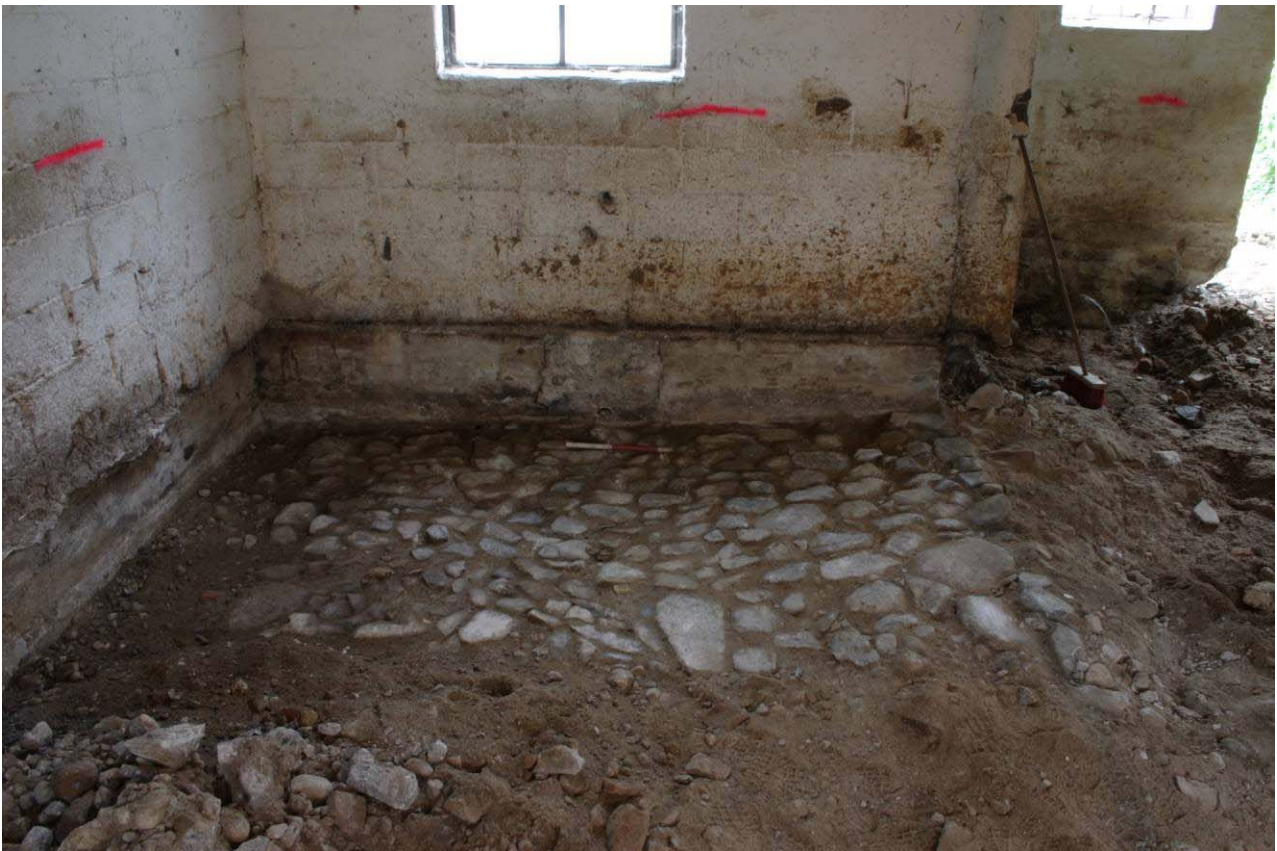
Brolægning, A1:

Under to lag beton og et massivt brokkelag fremkom denne brolægning, der sandsynligvis er samtidig med brolægningen umiddelbart på den anden side af staldmuren. Stalden er udvidet flere gange og brolægningen er ældre end den nuværende nord og vestmur.

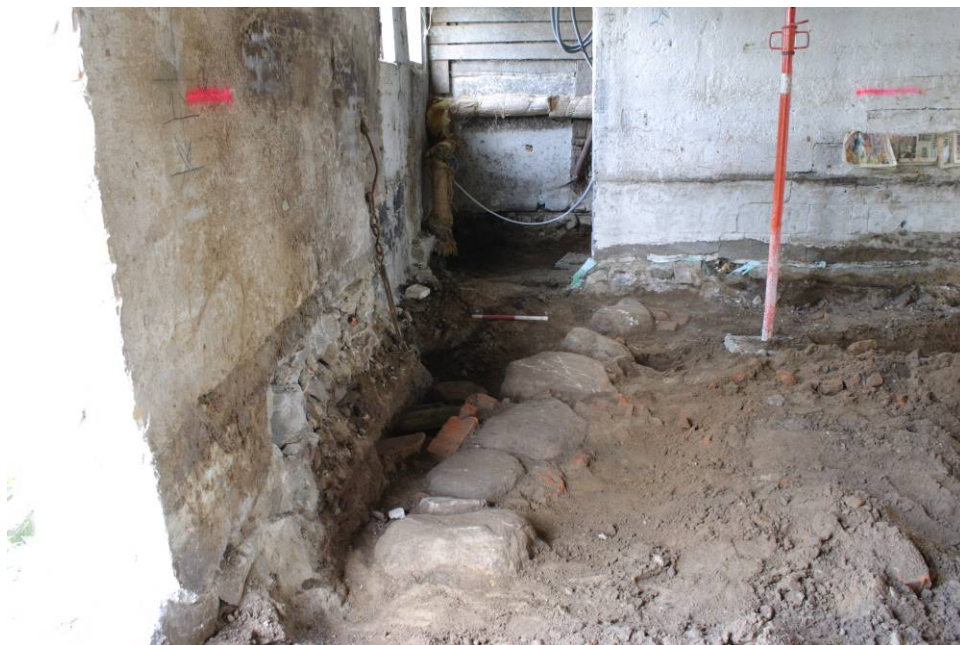
Fundamentet havde retning mod nordvest, dvs. ud under staldens mure og ud i terrænet samt mod sydøst ind under den nuværende gruekedel bolig. Fundamentet var afbrudt af et moderne kloakrør. Jorden omkring fundamentet var meget leret, modsat resten af stalden, hvor jorden

bestod af undergrundssand. Flere steder omkring kampestenene lå brokker af munkesten. Mellem fundamentet og staldens nordmur sås en samling af mindre sten, der tolkes som brolægning. To større sten synes at markere fundamentet til en skillevæg.

Kampestensfundamentet set fra vest løbende ind under skillevæggen.

På baggrund af munkestenene og de øvrige bygningsrester på stedet dateres kampestensfundamentet til senmiddelalder eller renæssance.

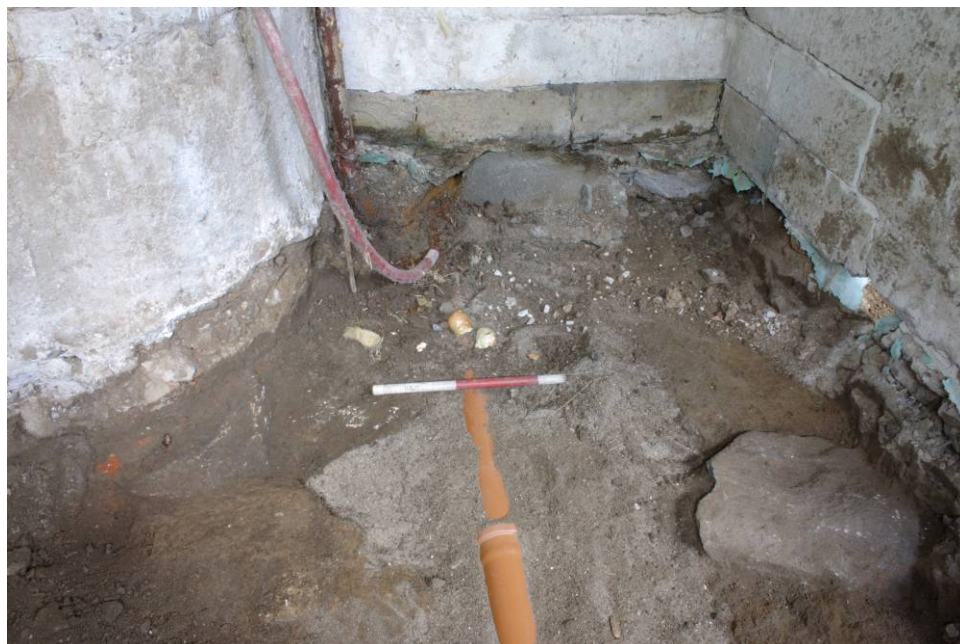
Kampestensfundamentet fortsætter – kun afbrudt af kloakken – ind under gruekedlen og boligen.
