NÆM2008:444

Købmagergade 9

NÆM2008-444 Købmagergade 9, Næstved sogn, Tybjerg herred, tidl. Præstø amt. Sted nr. 05.07.07.

Næstved Museum 2009

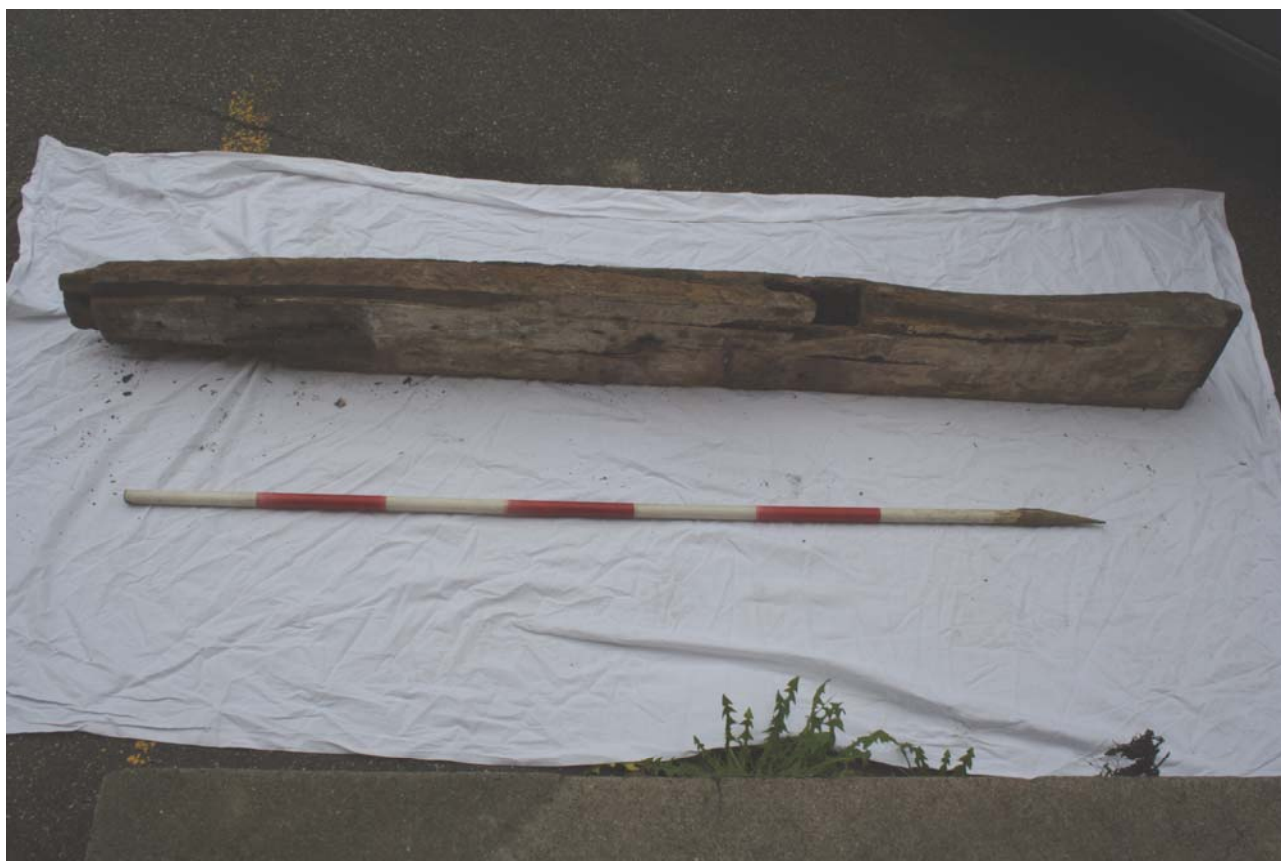
2008:444-01

Længde ca. 151cm med tap i begge ender. Bredde ca. 12x16cm

Samlet set er siden ganske pæn uden større afvigelser. Den buer svagt mod bunden. Siden er savet ud.

Samlet set må siden have stået enten (...)

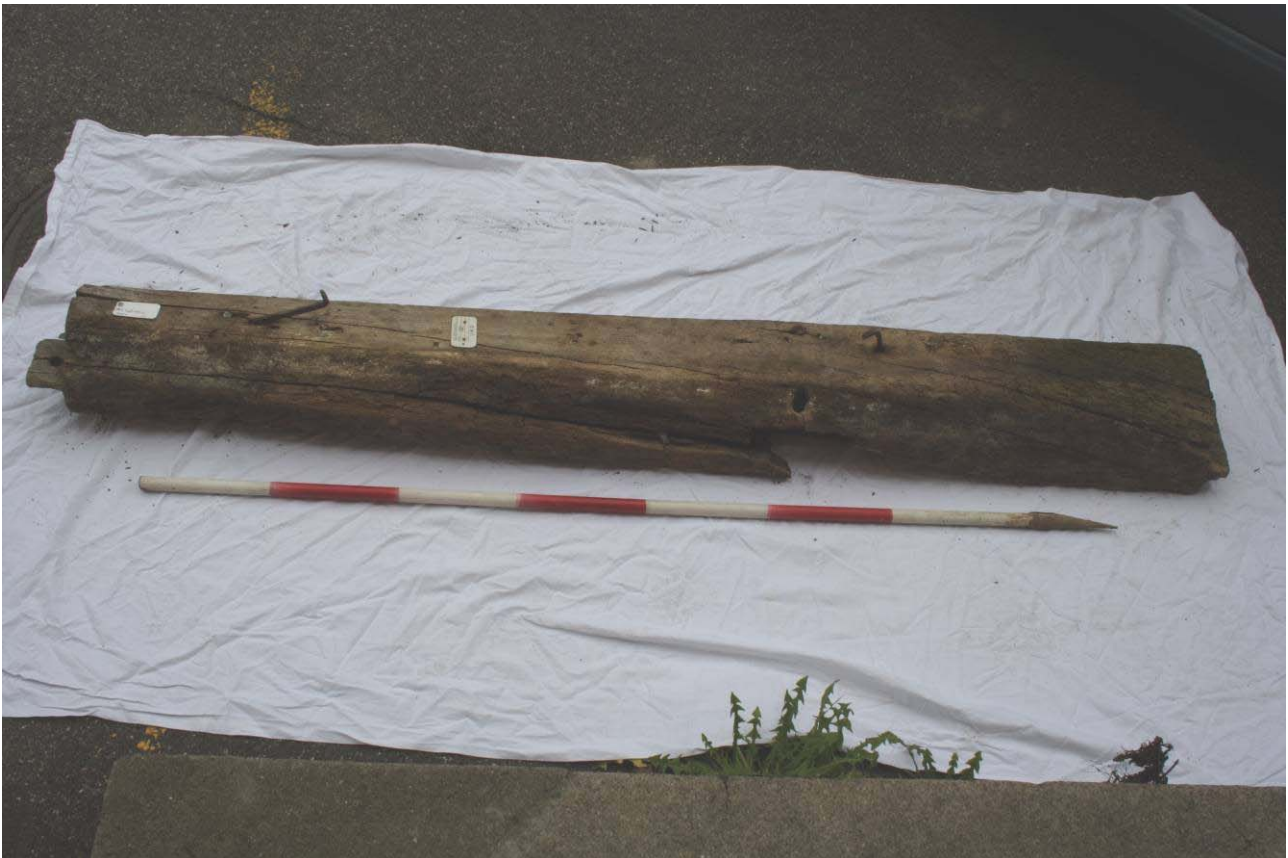
2008:444-03

Samlet længde 152 cm med tap i begge ender. Bredde ca. 13x16cm. Træsarten er eg.

Samlet set ganske pæn, placeringen da den blev nedtaget er med denne side ud.

Samlet set ok men kanterne er dårligt bevaret. Kalk langs topkanten stammer højest sandsynligt fra side 3.

Samlet ok. Kalken tyder på yderside placering i huset da det er gult på ydersiden.

Samlet set fremstår tappen som helt bevaret. Tappen er tilskåret skråt i den ene side.

Samlet set mangler en del af siden og en stor del af tappen.

Bjælken er udtaget som en løsholt i sydmuren med side 1 ind i bygningen. Der er intet der tyder på at denne placering ikke er primær. Med det in mente og den gule kalk på ydersiden af løsholten tyder det på at den sydøstlige tilbygning ikke er oprindelig.

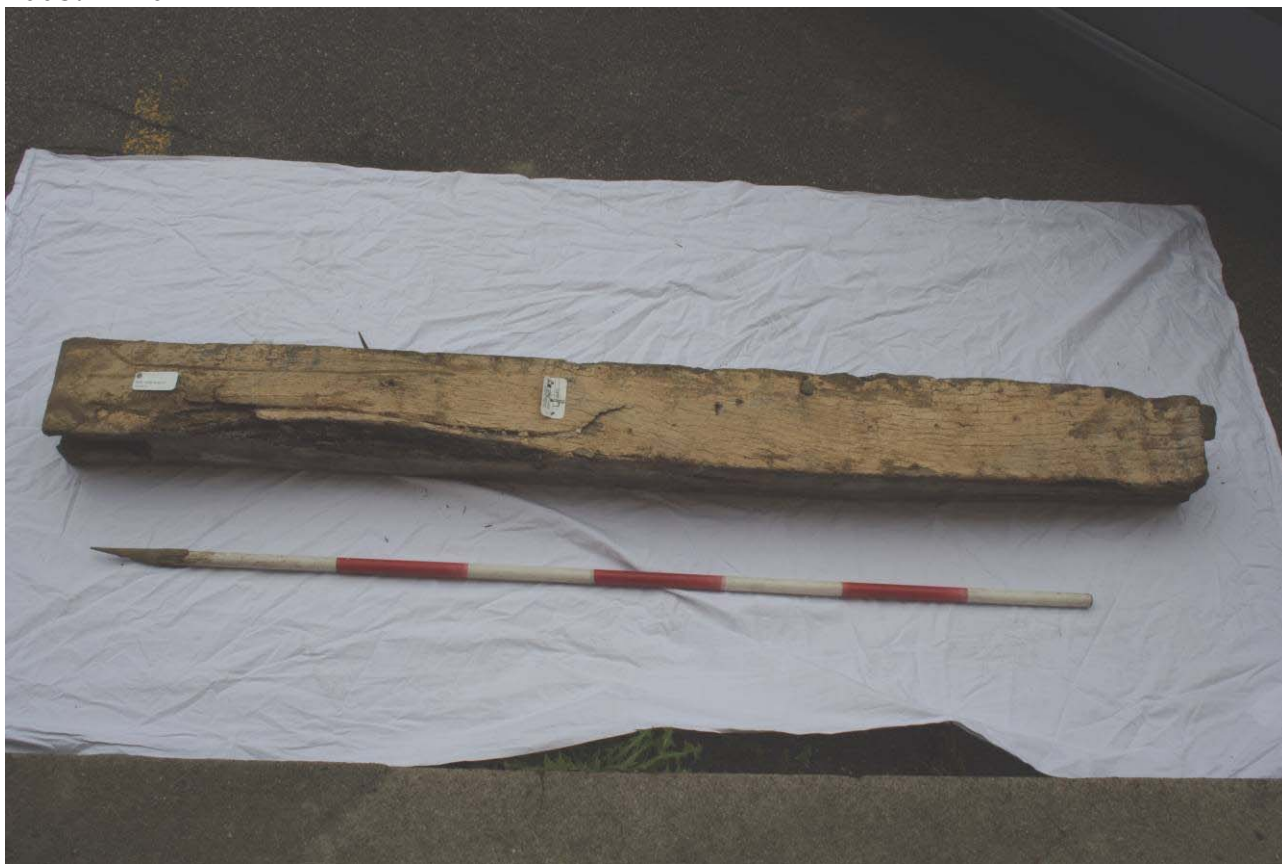
2008:444-04

Samlet bevaret længde 128cm. Samlet bredde 18x13cm.

- En del af det nederste højrehjørne og hele den venstre ende er brækket af.
- Mulige hugspor men

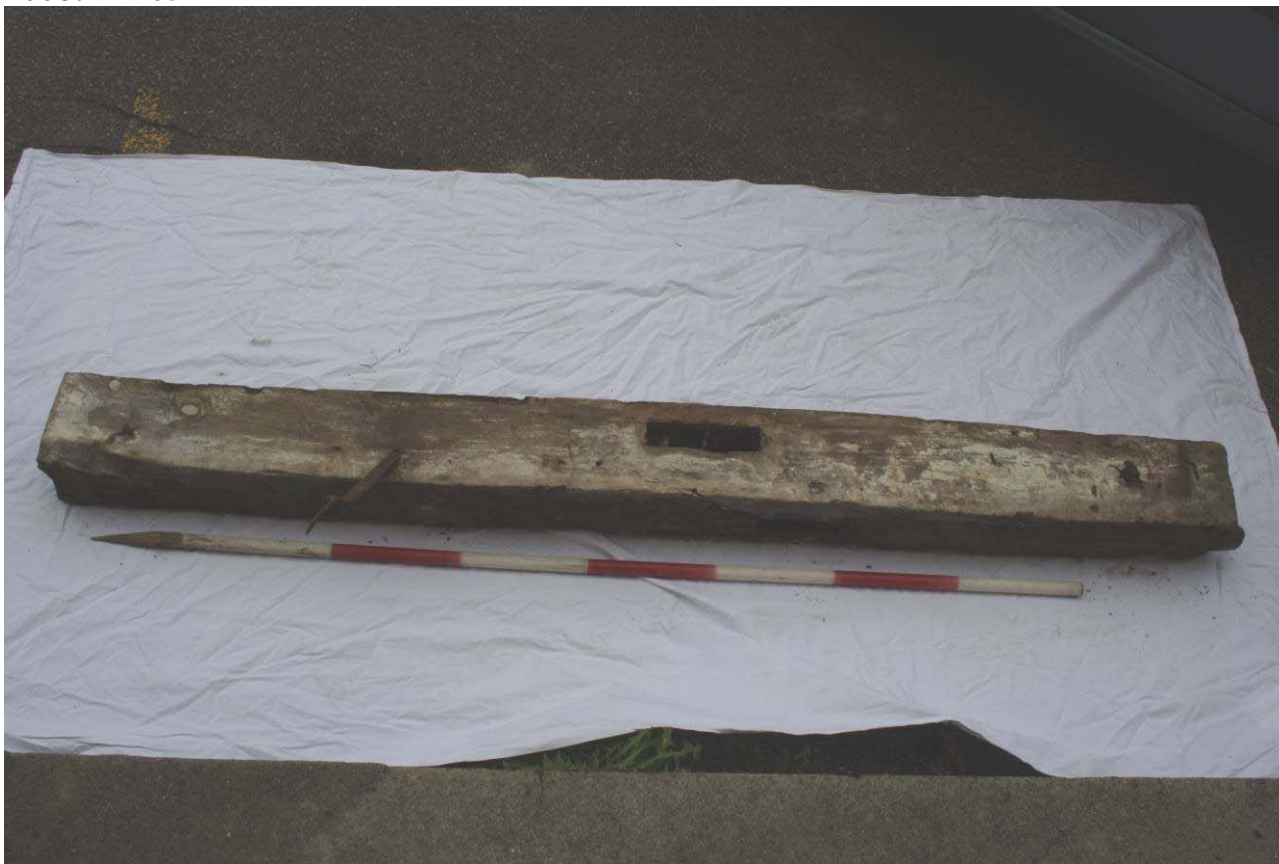
2008:444-05

Samlet længde 148cm. Samlet bredde 17x13cm. Træsarten er eg.

Samlet set er bjælken forholdsvis godt bevaret. Den gule kalk kunne indikere at huset har været kalket gult invendigt. Det gennemgående hul har ikke umiddelbart nogen forbindelse med noget og kan antyde at bjælkens placering er sekundær.

Samlet set er der flere ting der tyder på at denne løsholt er sekundært placeret. Den røde maling som kun dækker en del af løsholten, det gennemgående hul i højre ende og den rektangulære indskæring.

En del ting tyder på at denne løsholt er sekundært placeret. Der er ingen tap i den højre ende, den røde maling på side 3, den rektangulære indskæring som umiddelbart godt kunne være til en tap af en slags samt det gennemgående runde hul tæt ved højre ende. Endnu en ting som kunne indikere at denne løsholt er en reparation er at den venstre ende er godt bevaret mens den højre er noget dårlig hvilket kunne tyde på at selve bjælken kan have stået som en stolpe i en af ydermurene. Der fandtes da også gul kalk på denne bjælke. I sig selv er dette ikke et argument men det tyder på at bjælken kan komme fra et andet sted i samme bygning og tilpasset som reparation for en løsholt.

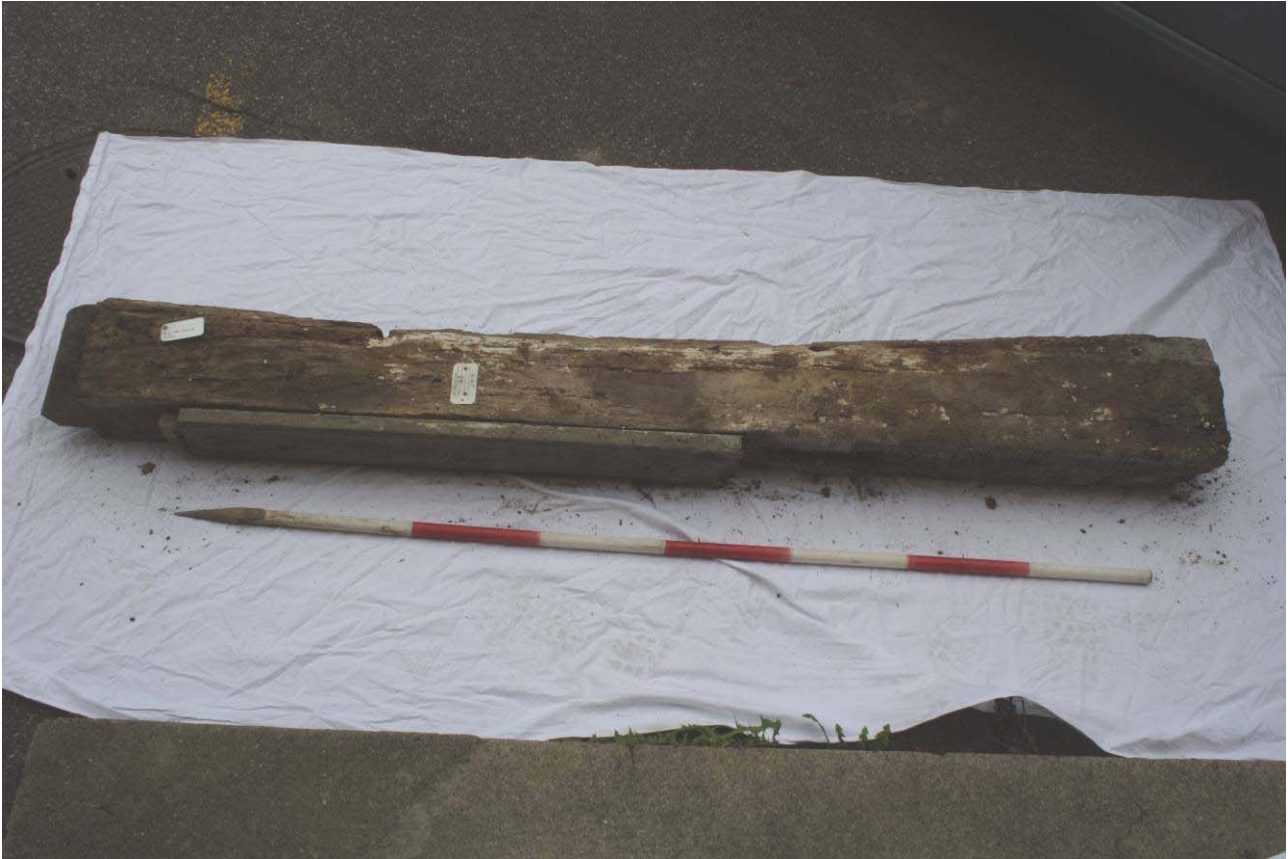
NÆM 2008:444-06

Samlet bevaret længde 164cm. Bredde 21x16cm. Træsarten er eg.

Samlet set er denne side yderside på nordsiden af huset. Stolpen kan muligvis godt være på sin primære placering (taphul til løsholt som nu er væk) men en del reparationer (bræt, bolt og møtrik) kunne indikere at den er på en sekundær placering. Alternativt kunne den venstre endes mulige tapning indikere at selve stolpen er en reparation.

Samlet set er denne side inderside i den nordlige væg. En række ting tyder dog på at den er sekundært placeret. Længden er ikke lang nok til hele husets højde. Fladjernet og et muligt mindre taphul midt på siden samt mørtelrester. Alle disse ting indikerer en sekundær placering hvor denne stolpe har stået et andet sted og er blevet brugt som reparation.

Samlet set synes denne side at bekræfte at stolpen er sekundært placeret på denne position.

Stolpen kommer fra nord væggen og er tjæret som bindingsværket i denne væg. Stolpen anses dog for at være en reparation på dette sted. Dette skyldes flere forskellige elementer ikke passer med dens nuværende placering (løsholt sammenføjning, stolpens længde, fladjernet som forbinder den med tagkonstruktion/loft og mørtelrester på indersiden). Stolpen vurderes derfor at komme fra enten denne bygning eller en anden og er blevet sekundært placeret på dette sted som en reparation.

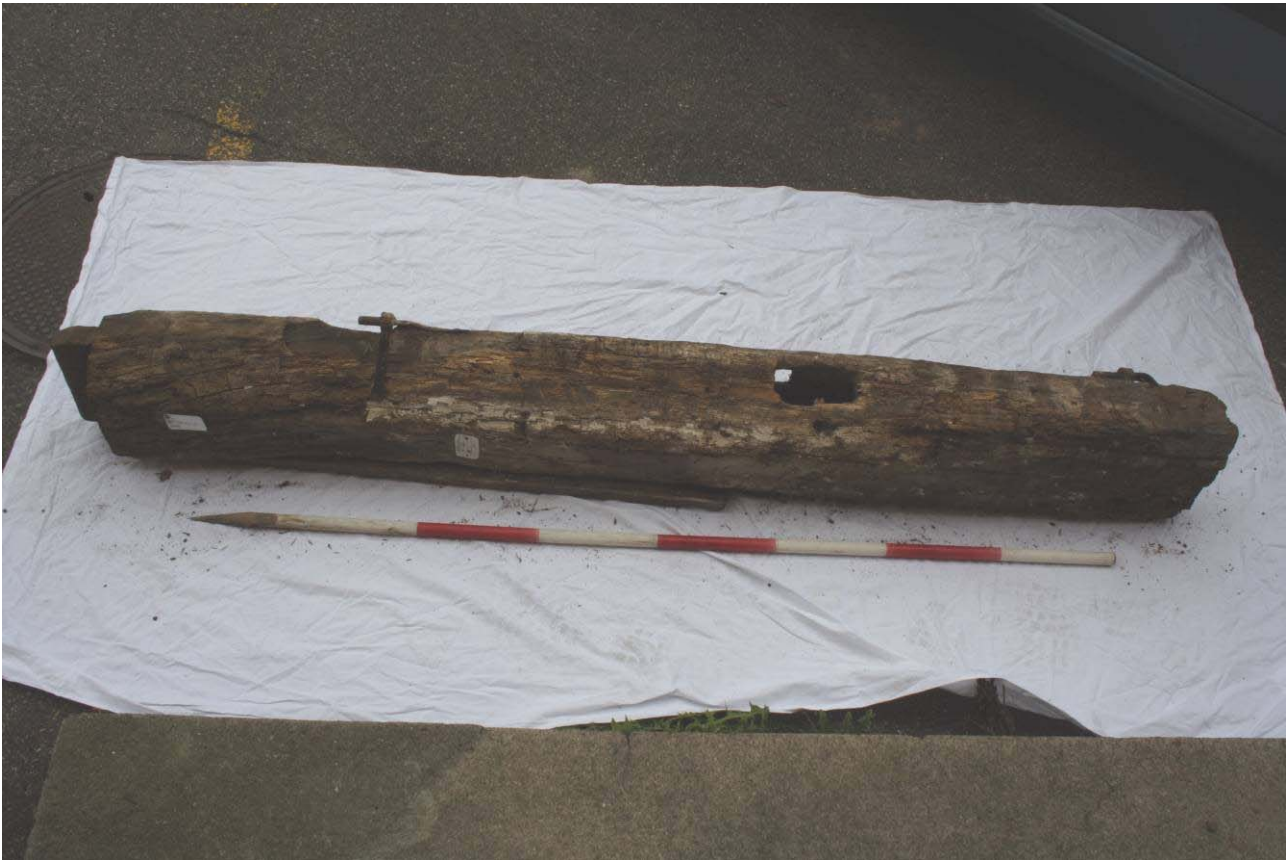
NÆM 2008:444-07

Samlet længde 194cm. Bredde 16x15cm. Træsorten er eg.

Samlet set er denne side yderside i sydmuren på bygningen. Kun tap i venstre side tyder på at denne er opad og højre side nedad. Intet tyder på at det ikke er stolpens primære placering. Muligvis kan den være en reparation eller ekstra tilføjelse grundet den finde stand.

Samlet set som side 1 muligvis med tilpasninger så den er reparation eller tilføjelse i forbindelse med porten.

Der er visse ting der tyder på at stolpen ikke er oprindelig. Den korte afstand til stolpe 2008:444-10 og den rigtig gode bevaringsgrad samt muligvis de indhug som har rettet stolpen til for at den kunne passe. Stolpens placering er dog primær da den overhoved ikke bærer spor af at have været genanvendt. Stolpen skal nok ses som en ekstra forstærkning af muren i forbindelse med at man lavede hul til porten.

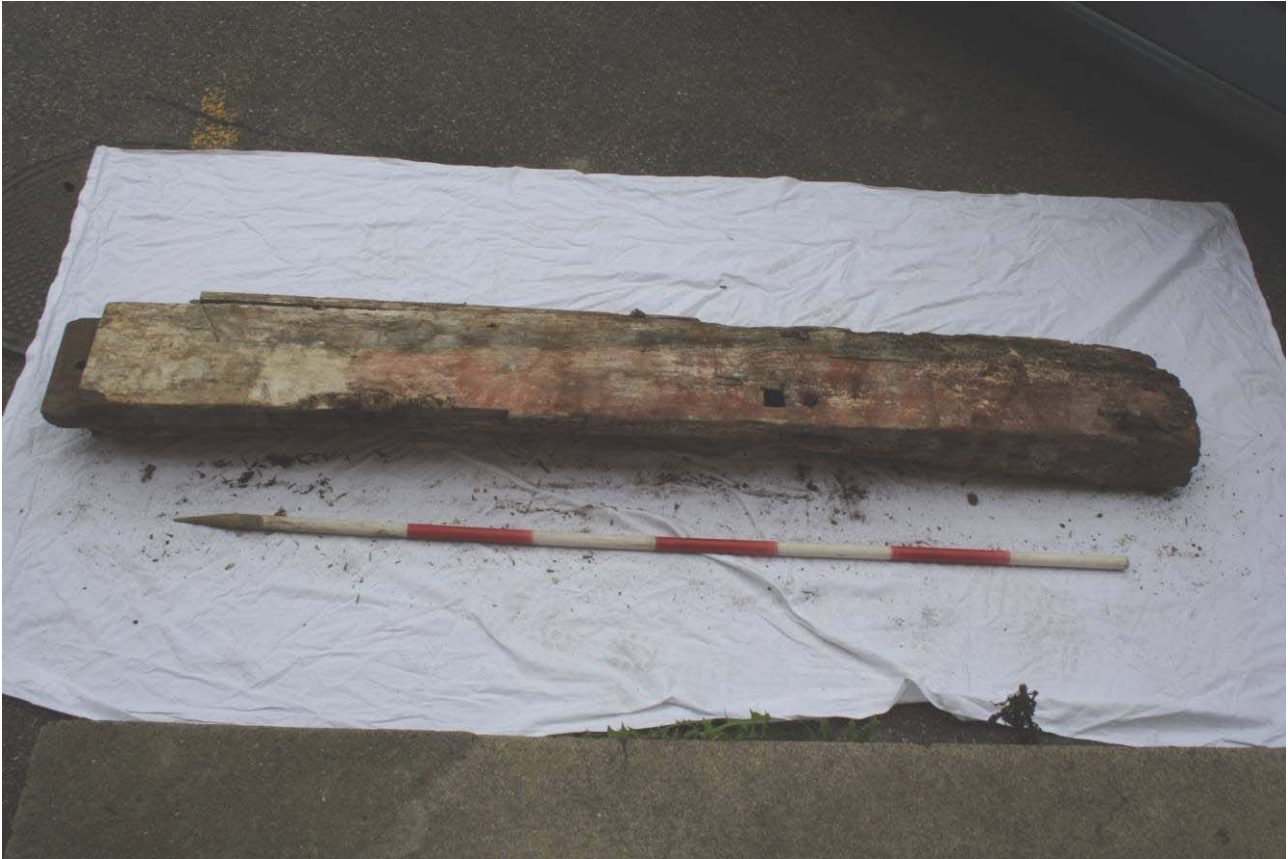
NÆM 2008:444-08

Samlet længde 204cm. Bredde 21x15cm. Træsarten er eg.

Samlet set er venstre side op og højre ned. Intet der tyder på at denne placering ikke er den oprindelige.

Samlet set må denne side have været yderside i bygningen. Dette kan forklare at den er meget mere regulær end indersiden altså en rent kosmetisk forklaring.

Denne stolpe har ingen spor af andre placeringer og derfor antages det at den er på sin primære placering i bygningen. Om stolpen er oprindelig eller en udskiftning er der desværre heller ingen tegn på.

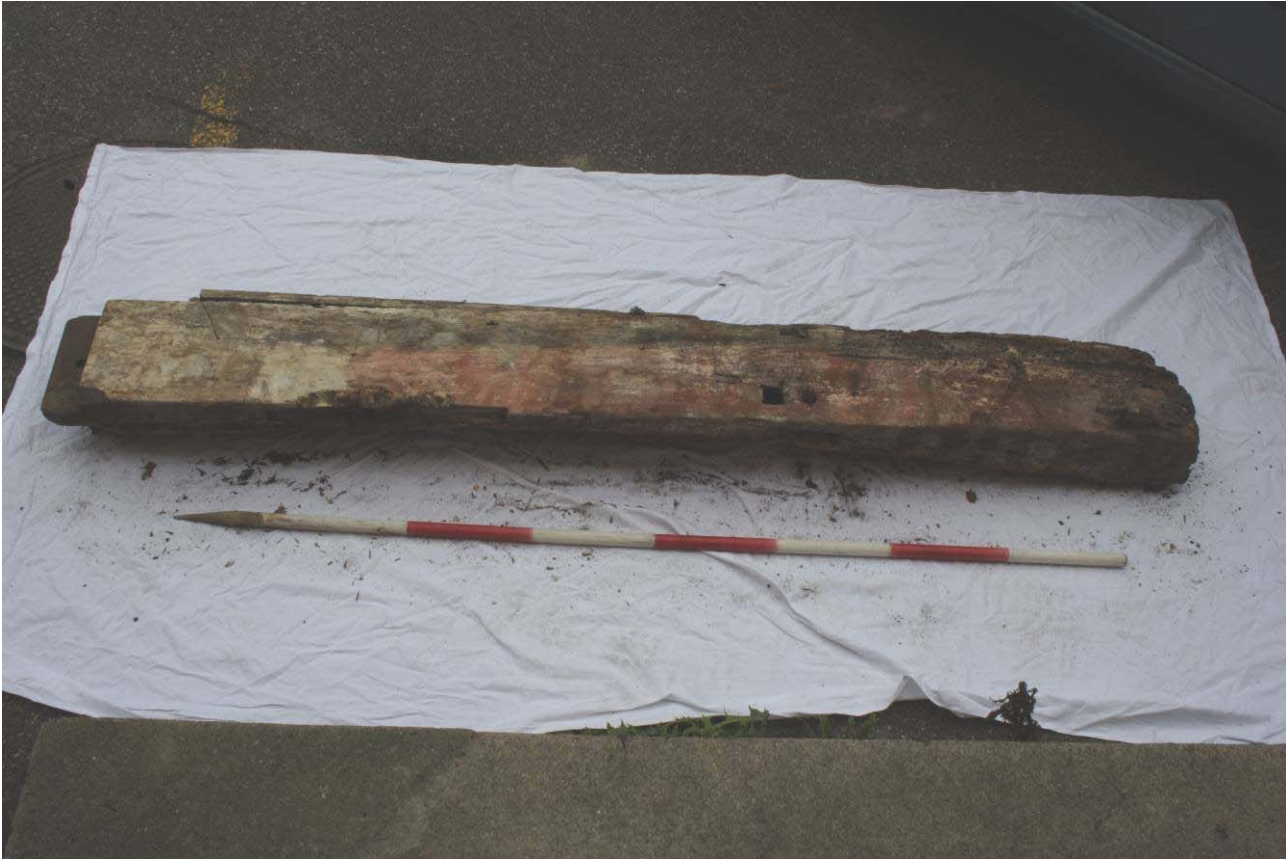
NÆM 2008:444-09

Samlet længde 250cm. Bredde 17x24cm. Træsarten er eg.

Samlet er venstre side op. Bræt se side 4. Selve stolpen kunne godt stå på sin oprindelige plads da der ikke er tegn på spor efter andre placeringer.

Samlet set står stolpen som i side 1. Taphullet bære spor efter en løsholt mod vest hvor der ved nedrivningen var en port. Porten er derfor sikkert en senere tilføjelse og det må formodes at væggen oprindelige udseende var som det østligste af sydvæggen.

Samlet set viser siden spor af en dør (hængsler) samt rester af vindue.

Spor efter løsholt på begge sider hvilket modstrider dørhængsler og portens placering. Denne stolpe kan godt stå på sin oprindelige placering men i så tilfælde er porten og hængslerne af sekundær tilføjelse. Vinduet er nok ikke oprindeligt men tilføjet før tilbygningen i sydøst.

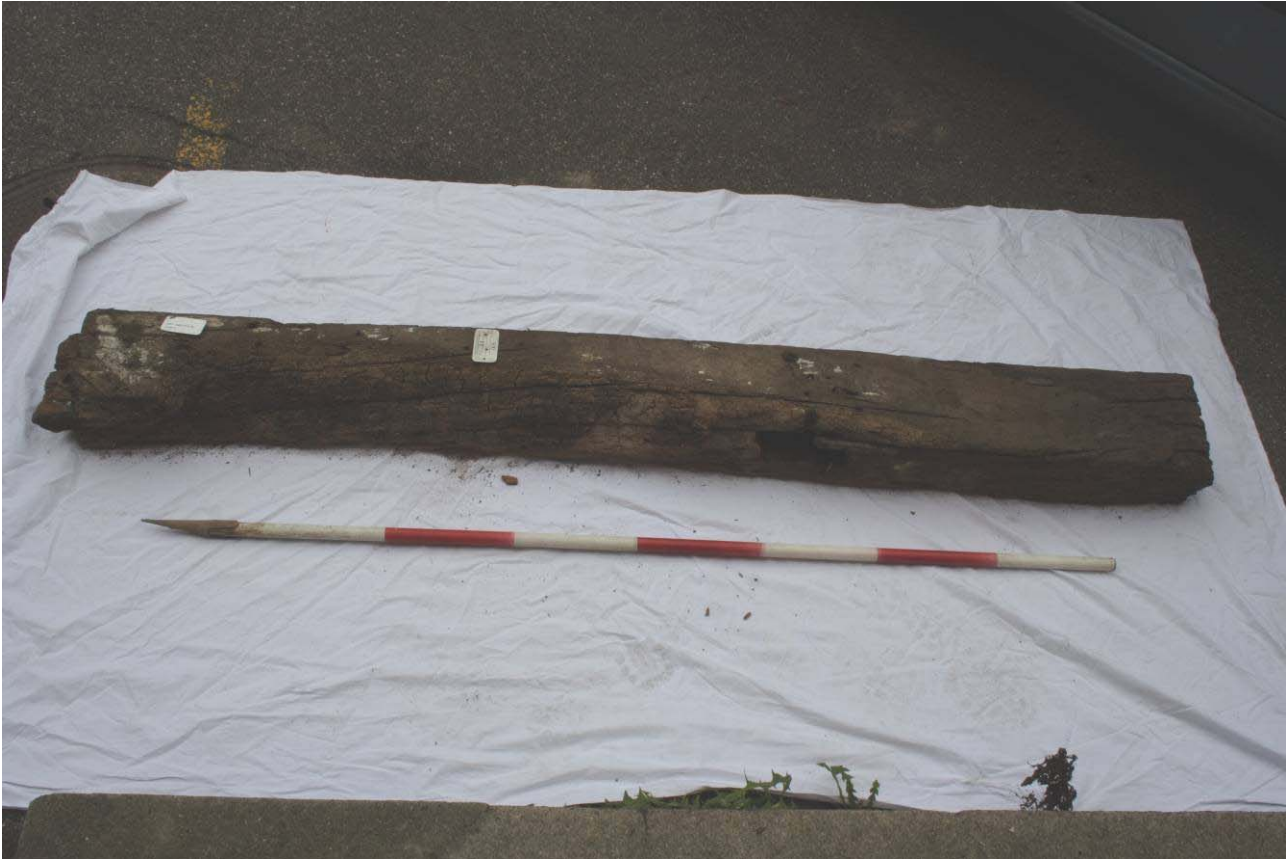
NÆM 2008:444-10

Samlet bevaret længde 196cm. Bredde 13x15cm. Træsarten er eg.

Samlet set er denne side yderside i sydmuren. Bemærk gul maling i stedet for gul kalk.

Samlet set vender siden ind mod porten, men det rektangulære hul til en tap tyder på at porten ikke er oprindelig. Alternativt skal stolpen være sekundært placeret.

Samlet set er denne side inderside (bekræftet af hvid den hvide kalk) i sydmuren af bygningen. Tap Hullet til en løsholt derimod tyder på, at der har været en væg i bygningen fra denne stolpe og nord på. Alternativt er stolpen sekundært placeret.

Der er ingen klare beviser for at stolpen har haft en anden placering. Det søm som sidder på side 4 kan være sat under opførelsen af bygningen. Der er dog spor af at porten som er umiddelbart øst for denne stolpe er af yngre dato idet der på side 2 ses taphul til en løsholt. Samme type taphul ses på side 3 som vender ind i bygningen. Dette tyder på en rimelig fast tværvæg inde i bygningen.

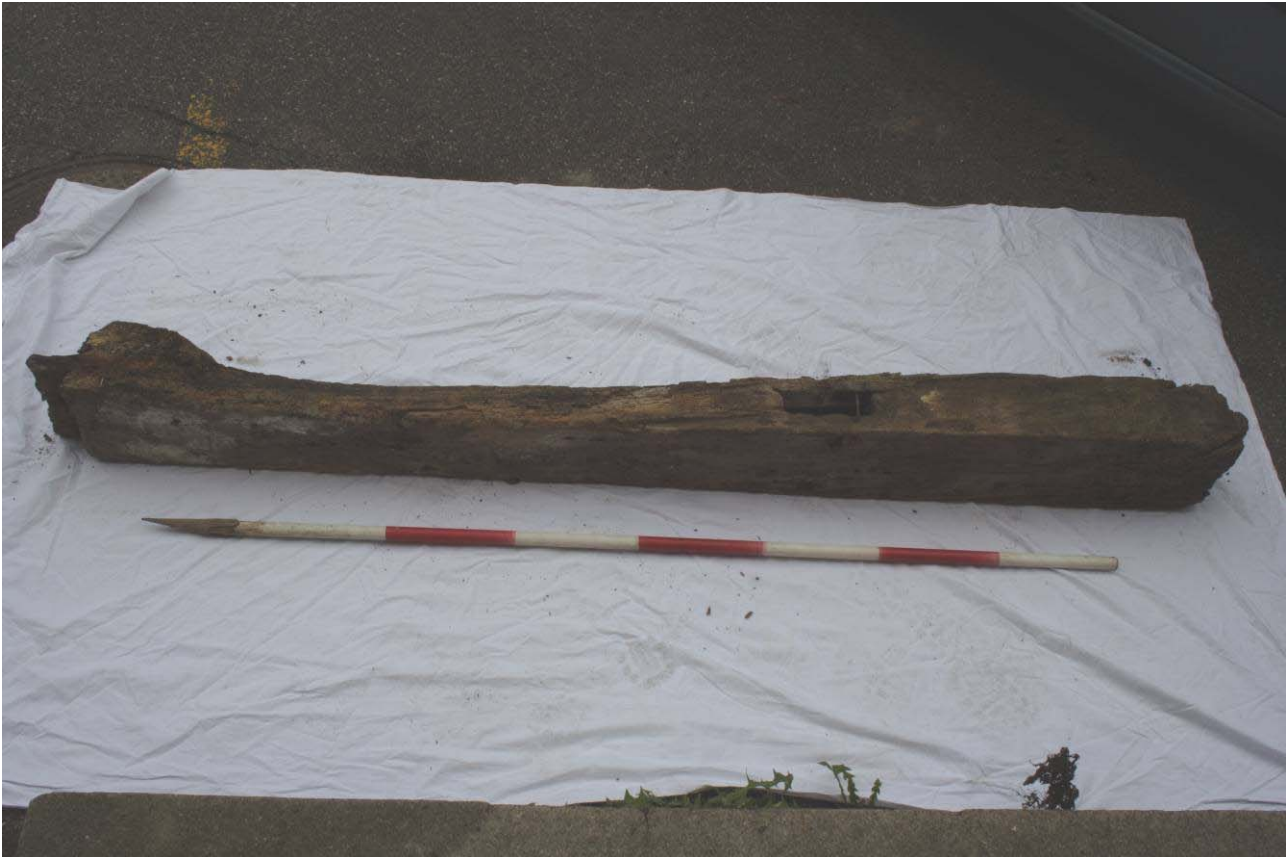
NÆM 2008:444-11

Samlet længde 201cm. Bredde 15x22cm. Træsarten er eg.

Samlet set er denne side ud af (se foto) i sin seneste placering. Muligvis pga. afhugningen kan den være sekundært placeret.

Samlet set viser denne side at den er yderside i bygning mod gård (gul kalk) og spor efter forankring af løsholt, ingen umiddelbare spor af at den skulle være sekundært placeret.

Samlet set tyder den store indhugning på at denne bjælke er tilpasset huset muligvis som en reparation. Denne side er inderside i huset. Der har været fastgjort en løsholt på begge sider.

Stolpen var ved nedrivning placeret i sydvæggen i huset. Stolpens store indhugninger kunne pege i retning af at den er en reparation af en tidligere stolpe som har stået på stedet. Den gule kalk på sydsiden tyder på en udvendig placering hvilket igen må betyde at den østlige tilbygning er senere end resten af huset og senere end reparationen i sydvæggen.
