Arkæologisk overvågning d. 10-11 marts 2008 af ledningstracé på Sorø Akademi SVM01178-1

SVM01178-1. Ledningstracéet foran biblioteket og klosterporten fra vest.

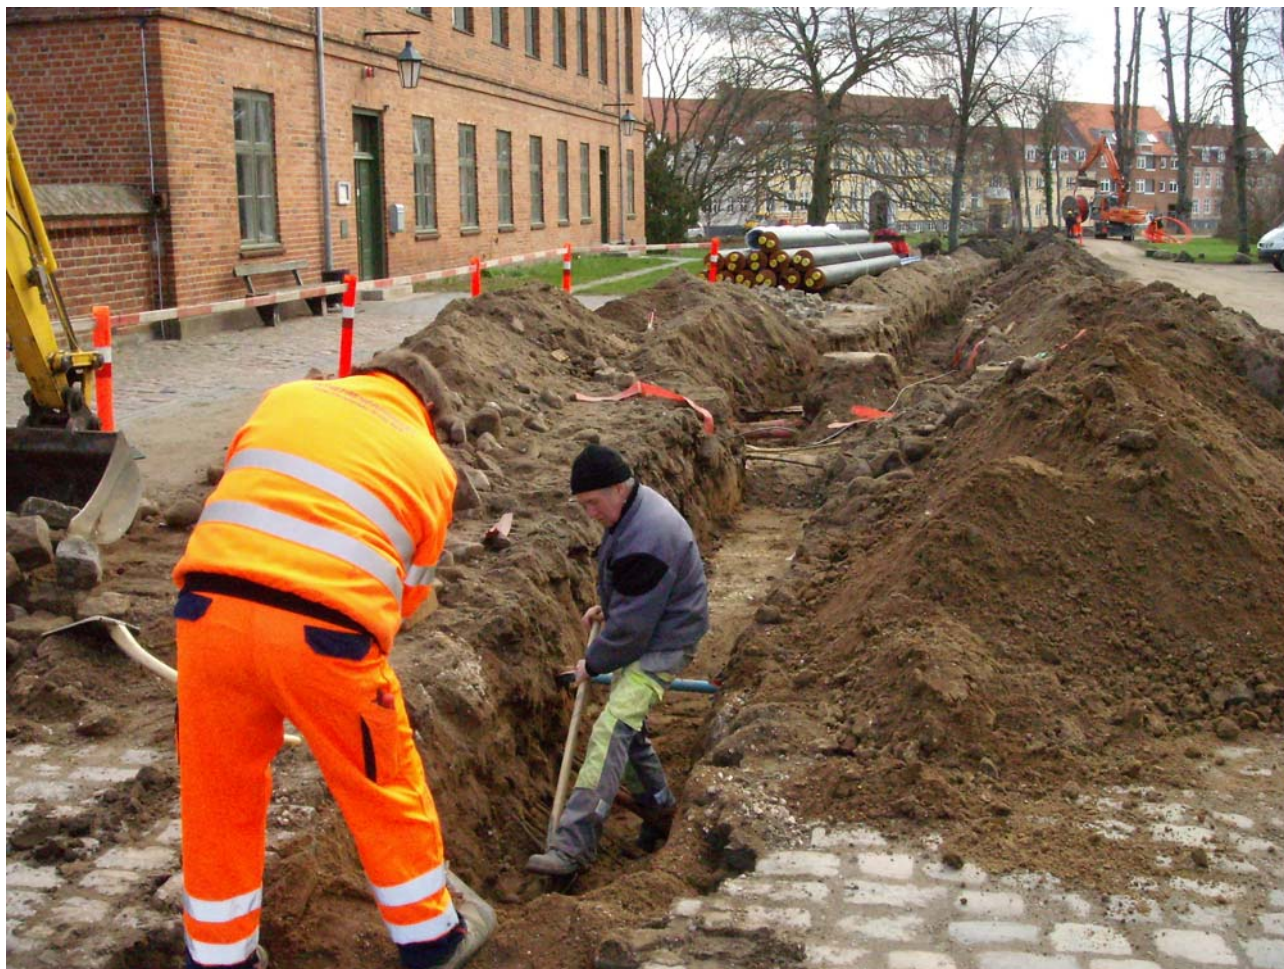
Ved gravningen blev der brugt en 70 centimeter bred skovl, og ledningerne skulle graves ned i 80 cm. dybde - vores grøft var altså 70 cm. bred og 80 cm. dyb. Hele den del af grøften, der strakte sig fra øst mod vest, bar udelukkende spor af opfyldsmateriale i form af brokker, mørtel, sten og brændt

materiale, og der kunne ikke lokaliseres nogen faste strukturer i form af bygningsrester, fundamenter o. lign.

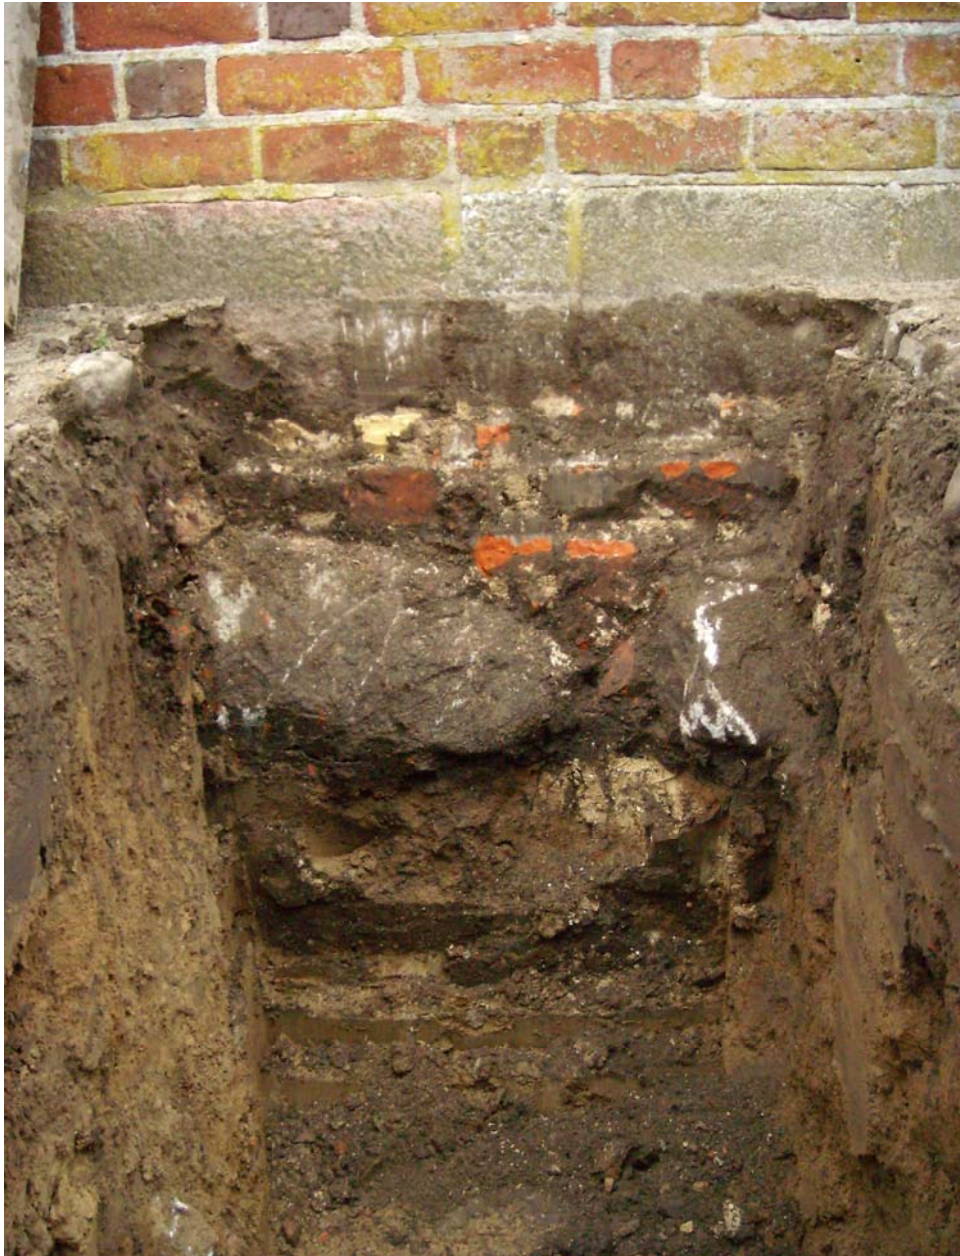
Ved gårdhavemuren lige umiddelbart vest for klosterporten stødte vi for første gang på faste strukturer. Da ledningsgrøften skulle føres mod nord ind under gårdhavemuren, stødte vi på rester af en ældre teglstensmur. Teglstensmuren, hvis øverste to skifter var bevaret på en kampestenssyld, lå under terrænniveau og havde samme forløb som gårdhavemuren, der løber øst vest, jf. fotos.

SVM01178D011. Rester af teglstensmur og kampestenssyld under nuværende gårdhavemur, hvor tracé går under.

Teglstensmuren må være ældre end gårdhavemuren, hvis nederste del er sat i to bånd med tilhuggede granitkvadre jf. foto. Tilstedeværelsen af yderligere skifter af tegl under disse kvadre tyder på et andet murforløb af ældre dato.

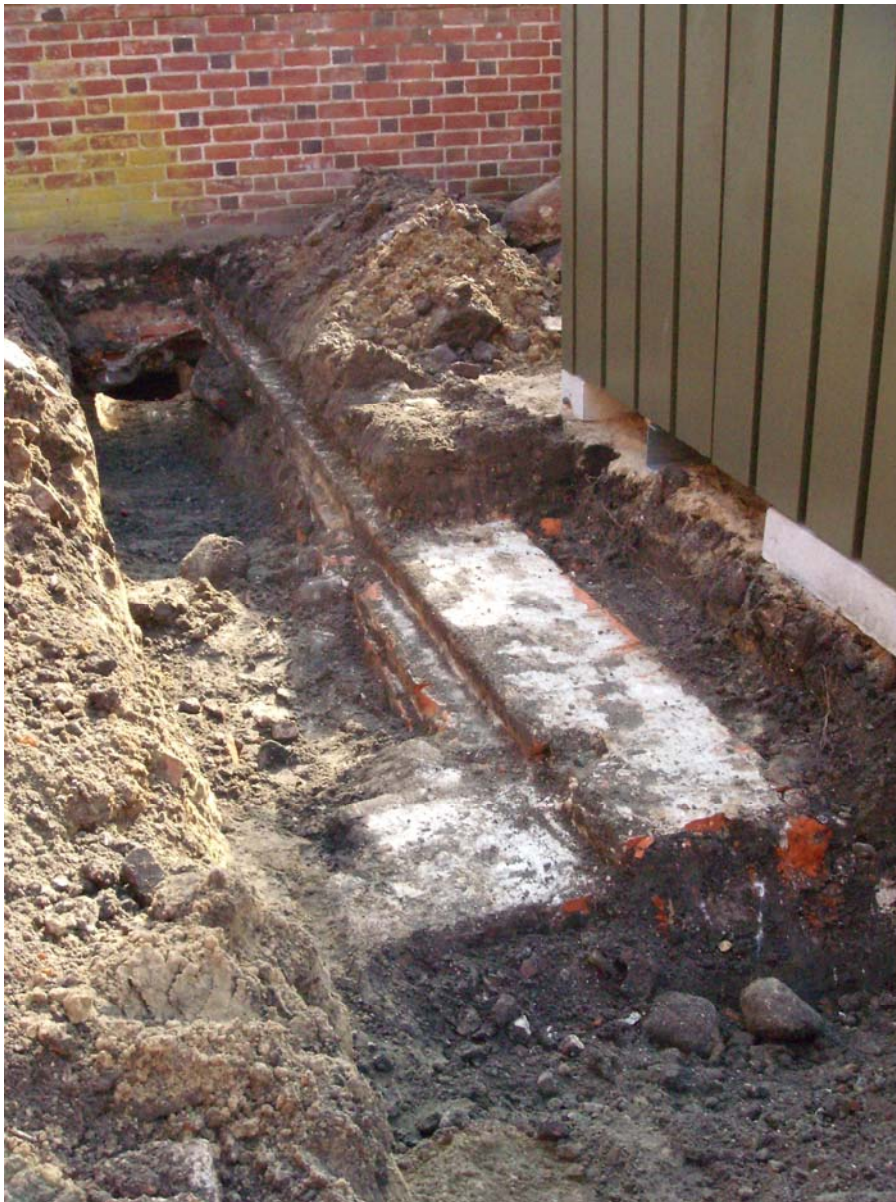
Inde i gården lige til højre for hvor grøften skærer under muren, stødte vi i den vestlige profil af tracéet på rester af endnu et murforløb, der løber nord-syd vinkelret på det første murforløb under gårdmuren. Murforløbet har en længde på 6 meter, og afsluttes på den østlige side af noget vi tolker som en hjørnepille på 55x55 cm.

SVM01178D028: Det frilagte murparti i gårdhaven set fra nord. Bemærk hullet under muren, hvor ledningstracéet løber.

Det videre murforløb mod øst kan ikke påvises, men hjørnespillen antyder, at fundamentet er fortsat i denne retning ind mod Klosterporten.

En anden mulighed er, at forestille sig at muren løber mod vest ind under transformatorstationen og den nuværende gule bygning og udgør en del af fundamentet til denne. Det er påfaldende, at murforløbet nord-syd har nøjagtigt den samme udstrækning som den stående bygnings bredde, og derfor kan de nordlige fundamentrester være fjernet ved anlægsarbejdet.

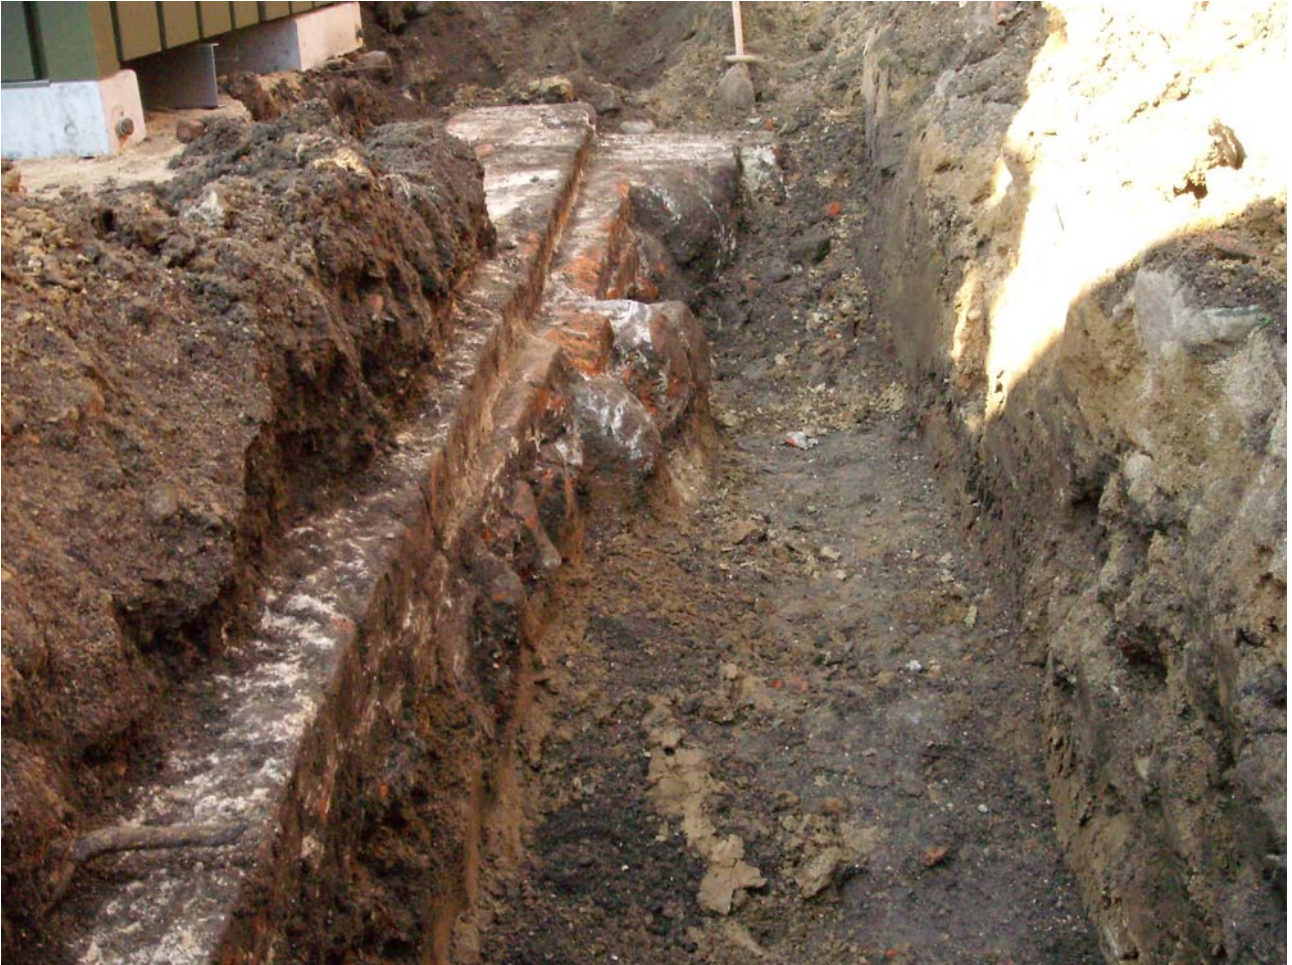
SVM01178D031: Det frilagte murforløb set fra syd.

Muren har en bredde på ca. 60 cm og er rejst som en fuldmur af munkesten på en kampestenssyld, ligeledes er overgangen fra kampesten til teglforbandt nivelleret ud med teglbrokker i kalkmørtelen – selve murstensforbandtet er usikkert, da vi kun har bevaret få og temmelig medtagne teglskifter. I den nordlige ende af muren lige før hjørnepillen, kunne vi se, at en del af muren var aftrappet med en fals og alle sten sad som bindere. Muligvis har vi her resterne af en indgang mod øst forsynet med en trætrappe.

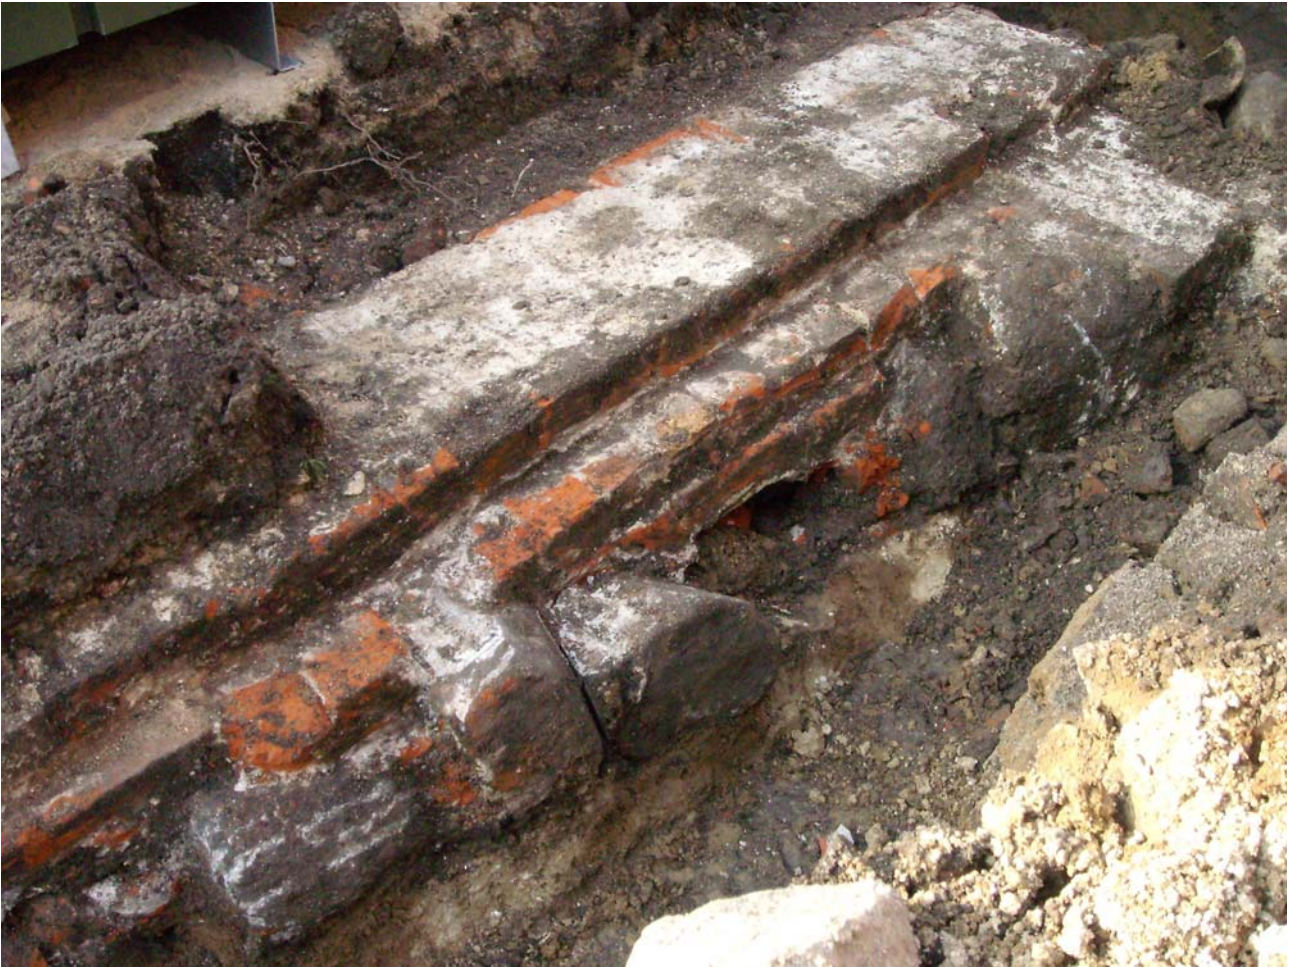
SVM01178D036: Detalje af nordlige del af mur med rester af indgang.
