Besigtigelse d. 23. april 2008 af muldafrømning på del af matr. 6e Munke Bjergby by forud for råstofindvinding.

Resumé:

Besigtigelse af ca 10.000 m² af muldafrømmede areal i forbindelse med grusindvinding i område med opsamlinger af bopladsflint gav ingen anlægsspor.

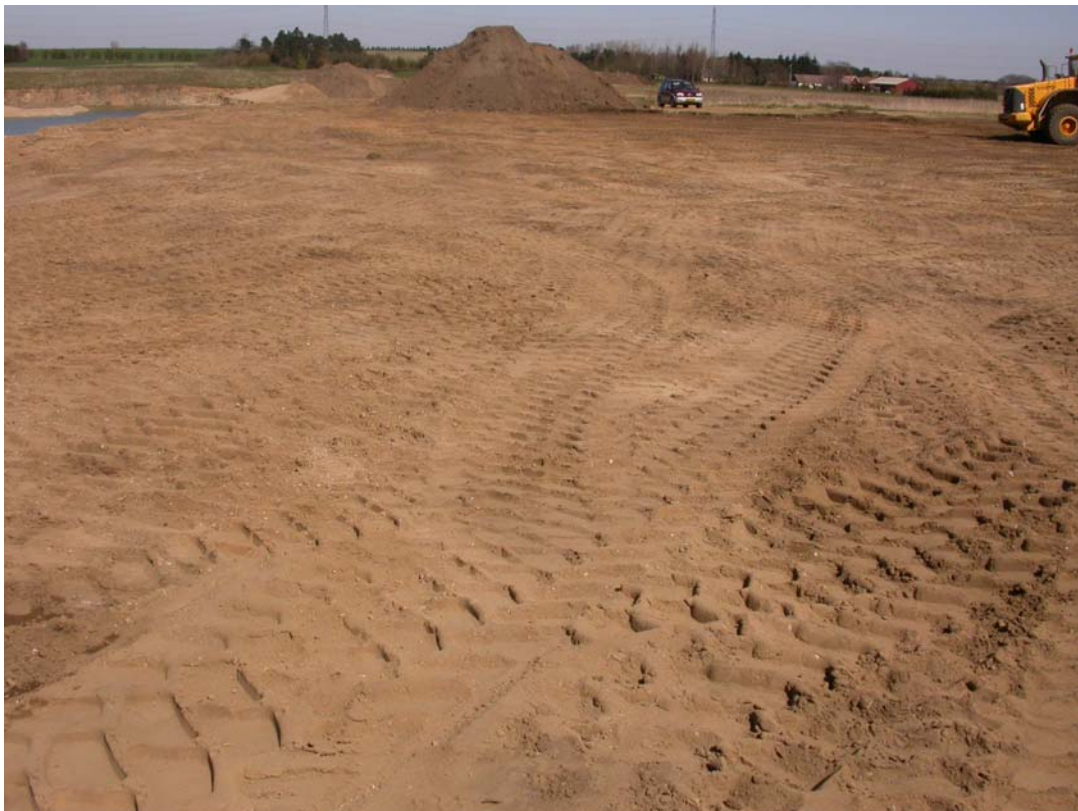
SVM01183D01: det nyafrømmede areal med kraftige kørespor.

Muldafrømningen foregår ved at en gummiged rømmer det 60 cm tykke muldlag af og lægger det på en dumper, som kører mulden i depot mod nord. Det betyder at der er kraftige kørespor på den afrømmede flade. I denne omgang afrømmes kun den vestligste del af matr. 6e, da der ikke er så meget brug for denne type grus i øjeblikket.

Der kunne flere steder iagttages mørkere pletter i råjorden, men ved at skrabe i dem viste det sig at være rester af muld, som formodentlig var tabt ved læsningen på dumperen og ikke egentlige anlæg.
