SVM1287 Korsør Skov, Korsør sogn, Slagelse herred, tidl. Sorø amt. Sted nr. 04.03.08. Sb.nr. 6.

Registrering af to hjulkors på nordlige sidesten i fredet dyssekammer.

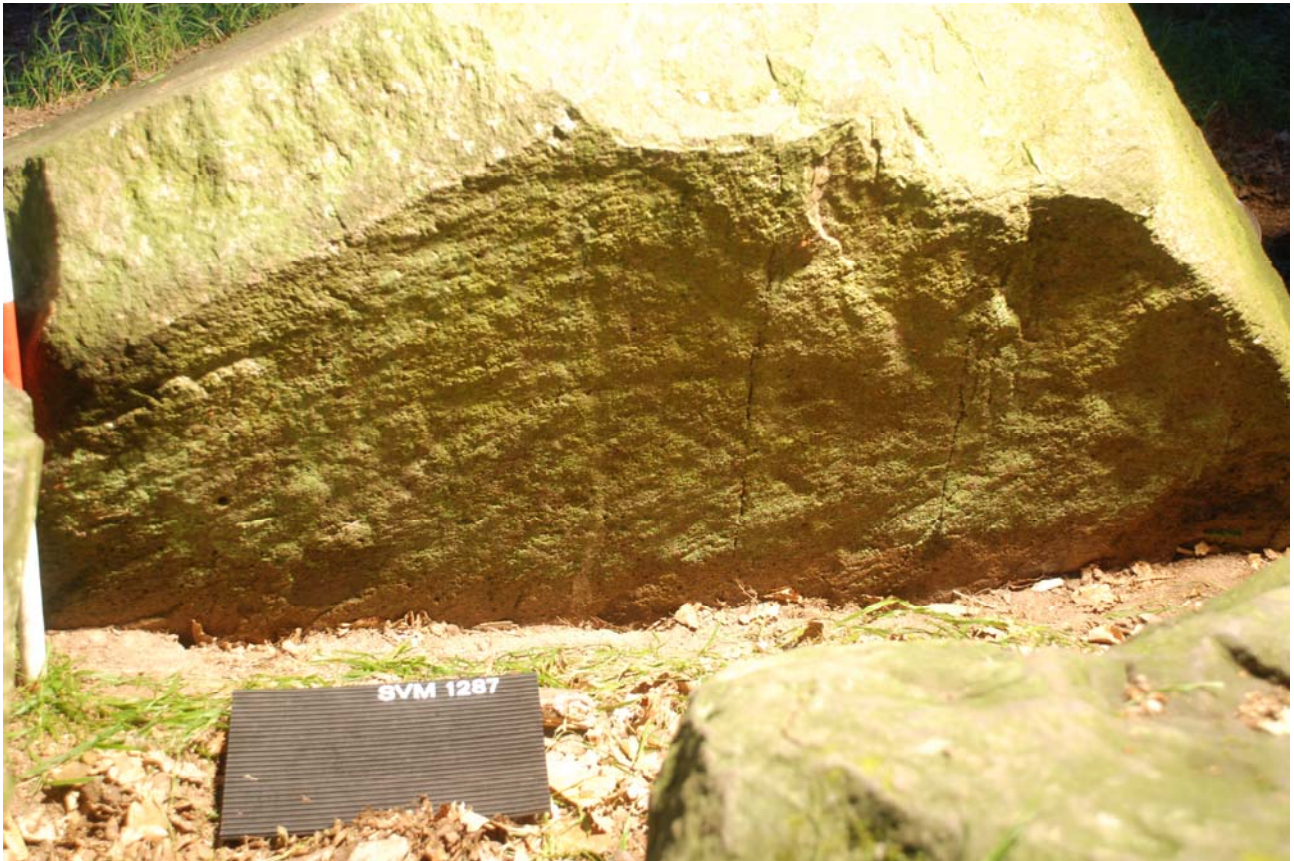
Hjulkors på indersiden af dyssens sidesten. Set i kunstigt skrålys. Foto SVM (D11).

Hjulkors på indersiden: Diameter fra midte af rille til midte af rille 33 cm. Der ses også hér tydeligst to tværgående, lige dele af et kors, mens et lignende forløb forskudt 45 grader alene anes. Rillerne er ca. 2 cm brede og af minimal dybde, dog synes de ikke så eroderede som oversidens.

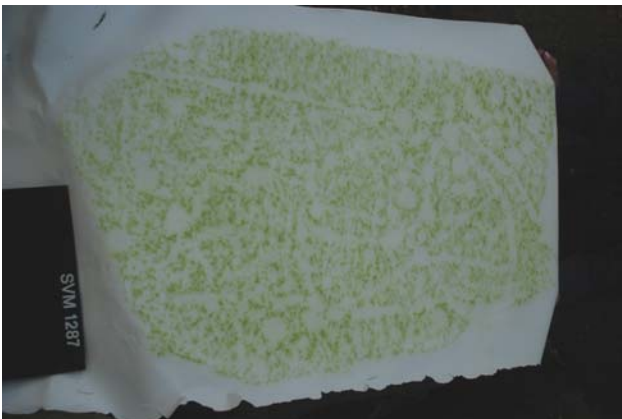
Oversiden med frotage T2. Foto SVM

Hjulkors på oversiden: Diameter fra midte af rille til midte af rille 48 cm. Der ses tydeligst to tværgående, lige dele af et kors, mens et lignende forløb forskudt 45 grader alene anes. Rillerne er i den nuværende bevarede form ca. 2.5 cm brede og dybden er lille – "forsvindende", formentlig p.g.a. forvitring.

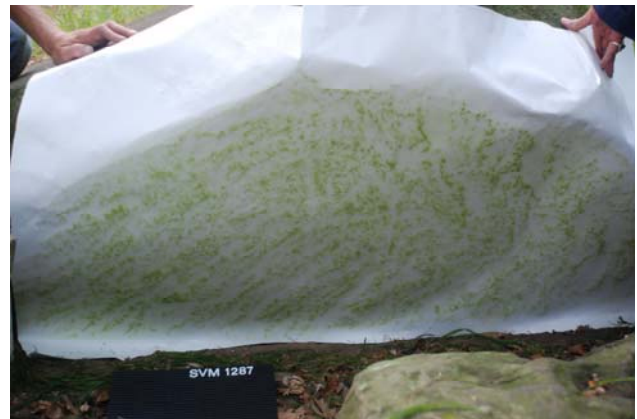
Indersiden med frotage T3. Foto SVM.
