**Besigtigelse d. 26. – 28. februar 2005 af opgravninger i Rosengade – Løvegade i forbindelse med renoveringen af hele Schweizerpladsen.****Indhold**

**Resumé:**

Overvågning af afgravning i krydset Løvegade – Rosengade gav en 1000-1100 tals brønd samt nyere tids kulturlag, der var stærkt omrodet.

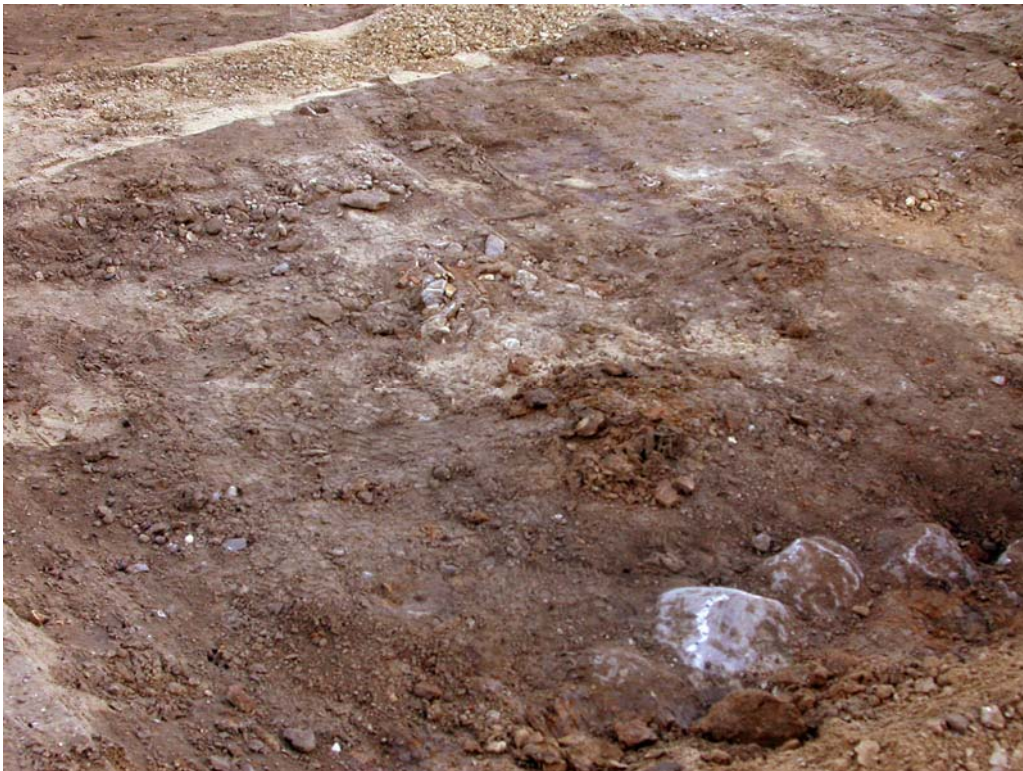
2004005D113: Omgravet kulturjord fra 1600-tallet i den østlige del af Løvegade.

De middelalderlige stolpehuller er tidligere registreret i forbindelse med gravningen af fjernvarmegrøften (stabilgruset) i nederste højre hjørne af billedet. Stenene ligger i kanten af denne nedgravning og deres funktion og dateringsmæssige sammenhæng er usikker.

og der blev iagttaget stjertpotteskår i overfladen. Tæt op ad fjernvarmegrøften i sydsiden af Løvegade lå 4 sten på række i omgravet jord og deres funktion kan ikke fastlægges. Afgravningen af kulturjord blev delvist fulgt den 28. februar 2005 (se besigtigelse ved Henrik Høier 28-02-2005).

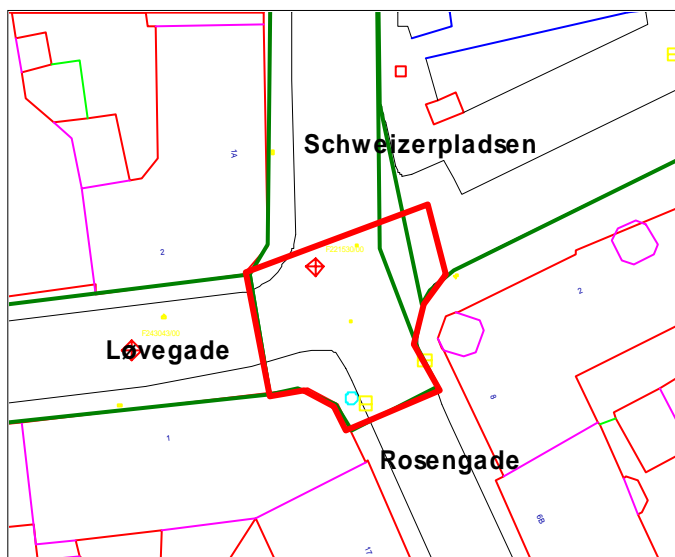
Afgravningsområdet vist med rødt

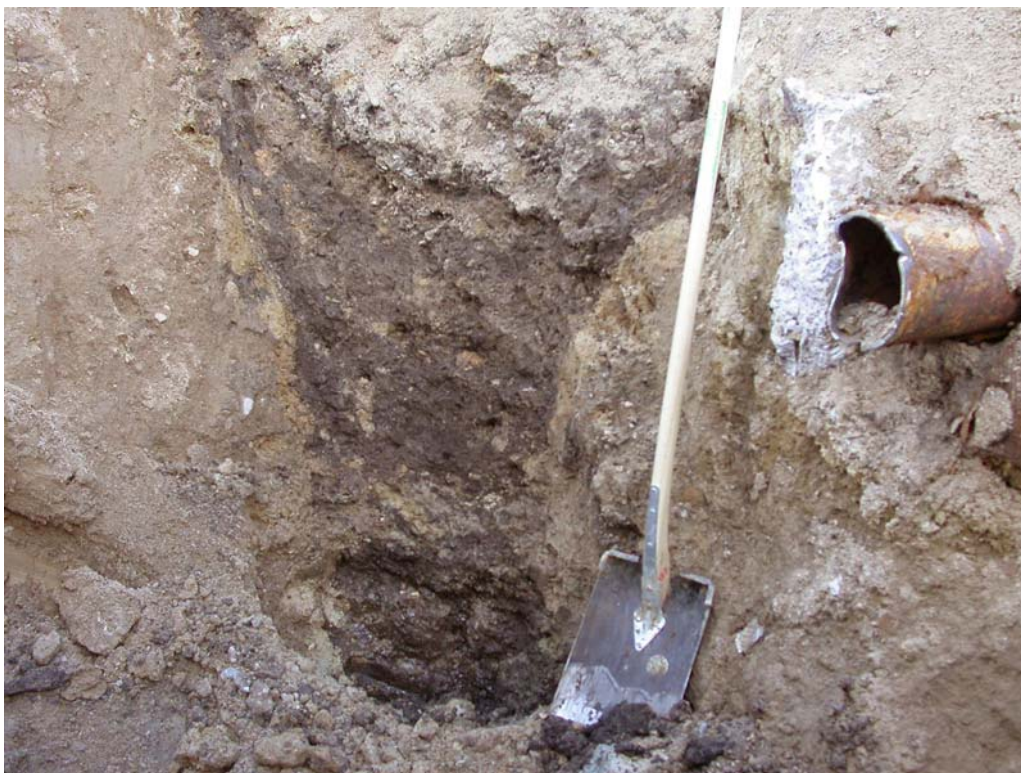
2004005D112: Snit gennem brønd A73

I forbindelse med gravningen af en regnvandsledning fra en brønd foran Schweizerpladsen 2 til SV-hjørnet af krydset Rosengade – Løvegade blev brønden A73 snittet. Det øverste af brønden var dækket af stabilgrus, så dens udstrækning er kun skitseret på MapInfo tegningen. Brønden indeholdt lige som de to andre brønde, A6 og A51, i området ingen tegl i fylden. Opfyldningen af dem må derfor dateres til inden midten af 1100-årene.

A-nr	Snit	Type	Beskrivelse	Fund	Fase
73	Ø-V, tragtformet, 60 cm bred i bunden, > 2,00 m dyb	Brønd, usikker afgrænsning i toppen	Brungråt humusholdigt ler med dyreknogler, lerklining, ingen tegl	Ingen fund	Middelalder

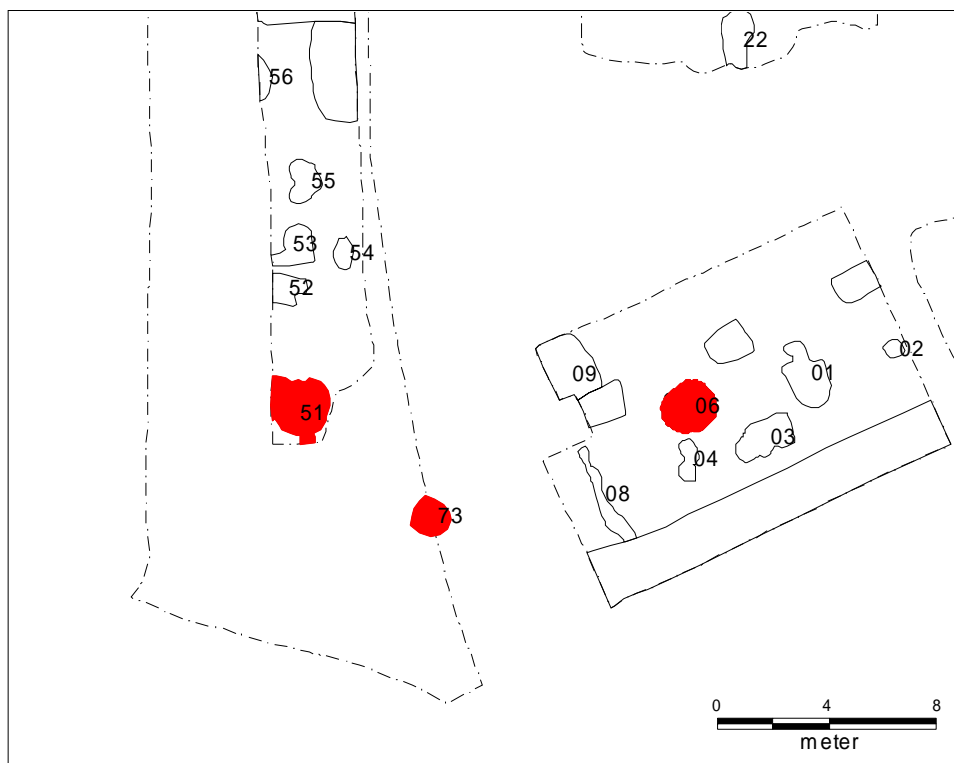
SVM2004005 De 3 brønde i det sydøstlige hjørne af Schweizerpladsen

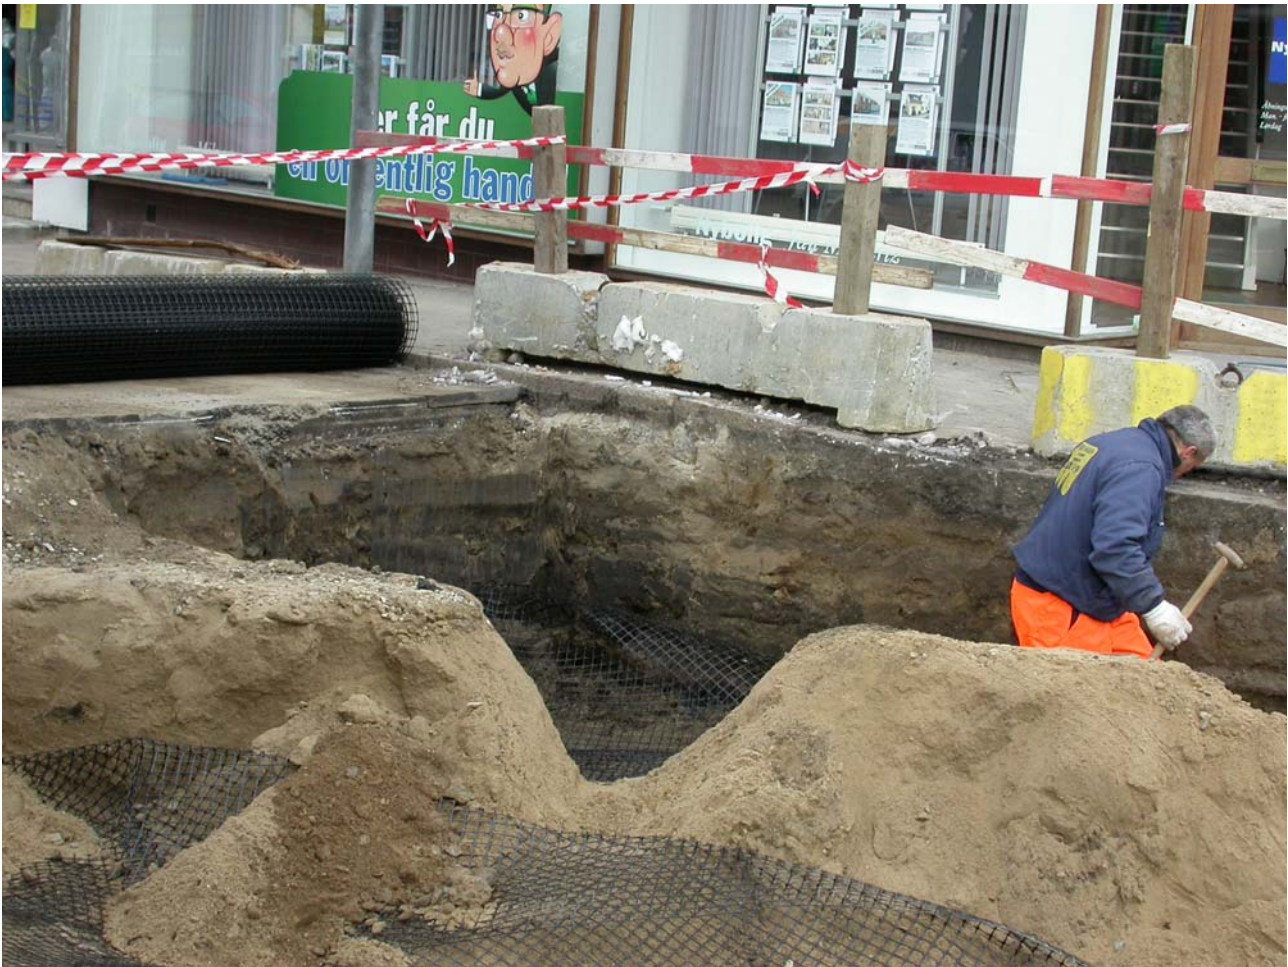
I det sydvestlige hjørne af Schweizerpladsen i området Rosengade/Løvegade blev der samme dag udskiftet jord i ca. én meters dybde. Al "sort jord" blev opgravet og kørt bort for at blive udskiftet med "friske materialer".

Da jeg ankom var man stort set færdig med afgravningen og udlagde "geo-net" i Løvegades begyndelse. Der var ingen fund at samle ind, og det opgravede så meget omlejret og omrodet ud. Arbejderne havde dog opsamlet en lille hornstøjle fra ko i dette område, som blev medtaget.

*2004005D106: Der udskiftes jord ved Løvegades udmunding*

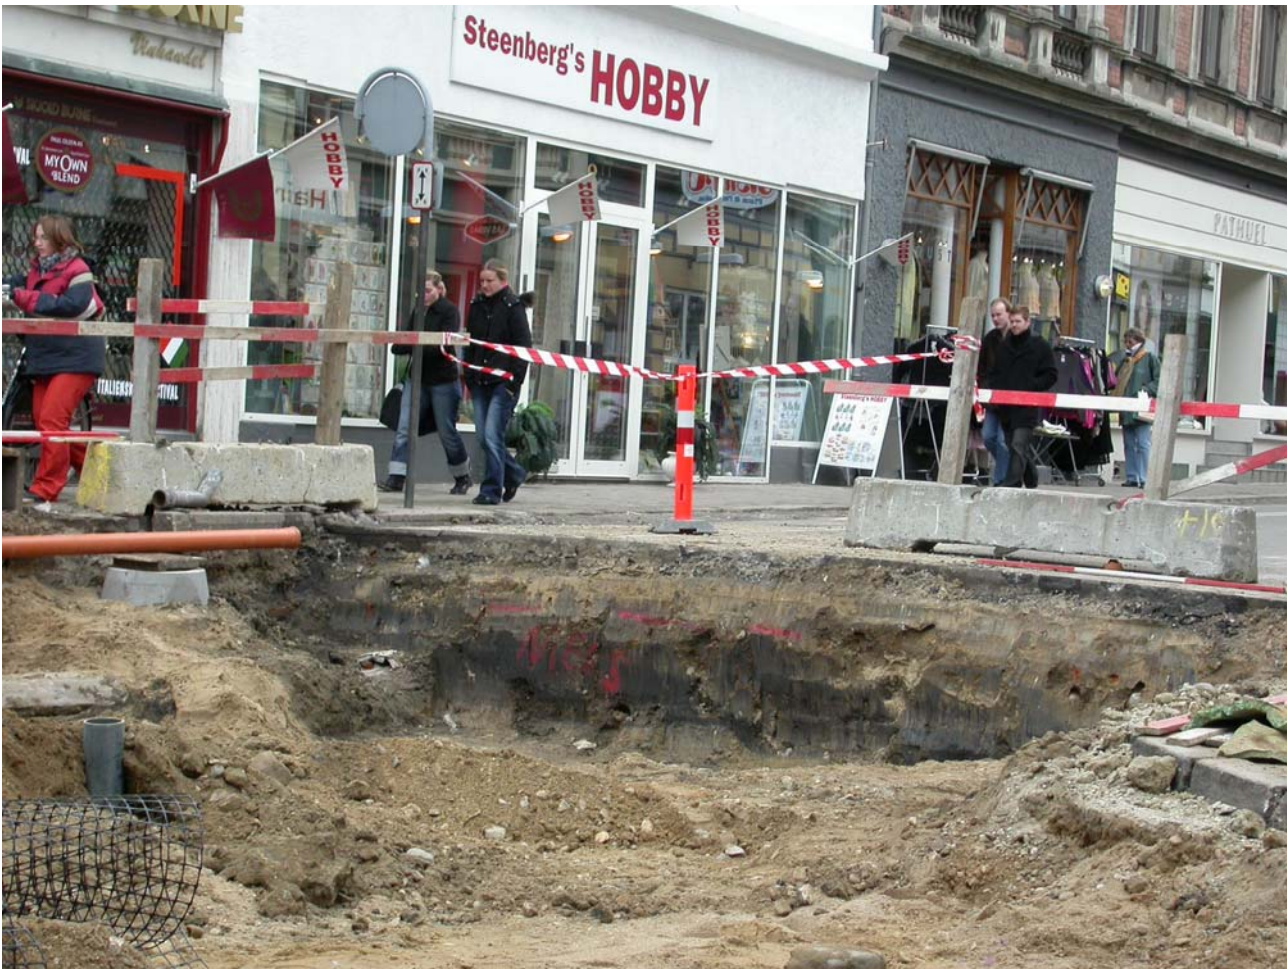
Tilsvarende var forholdene i området, hvor Rosengade munder ud i pladsen, og her var tillige mange nyere nedgravninger til rør, ledninger, fjernvarme osv. Her afgravedes på samme måde i ca. én meters dybde. Ingen fund blev medtaget fra dette område. (Se også foto nedenfor).

*2004005D107: Afgravningen ved Rosengades udmunding i pladsen*
