Besigtigelse af opgravning af 12 m² gulv i gangen i vestfløjen af Vedbygaard den 11. februar 2009.**Indhold**

Resumé: besigtigelse af jordarbejde i forbindelse med reovering af gulv i vestfløjen viste formodet kældermur i munkesten og –skifte, en senere tilmuring af indgangen til samme, samt en nyere udluftningskanal. Der var ikke spor af ældre gulve, men det er heller ikke forventeligt, hvis der er en opfyldt kælder under gangen. Den ældste mur er udateret, men bygget af middelalder materiale og i samme skifte, som sydfløjen og kan have sammenhæng med denne.

VEDBYGAARD, Ruds Vedby
 Istandsættelse af gang og toiletter i Vestfløj
 Eksisterende forhold
 Plan

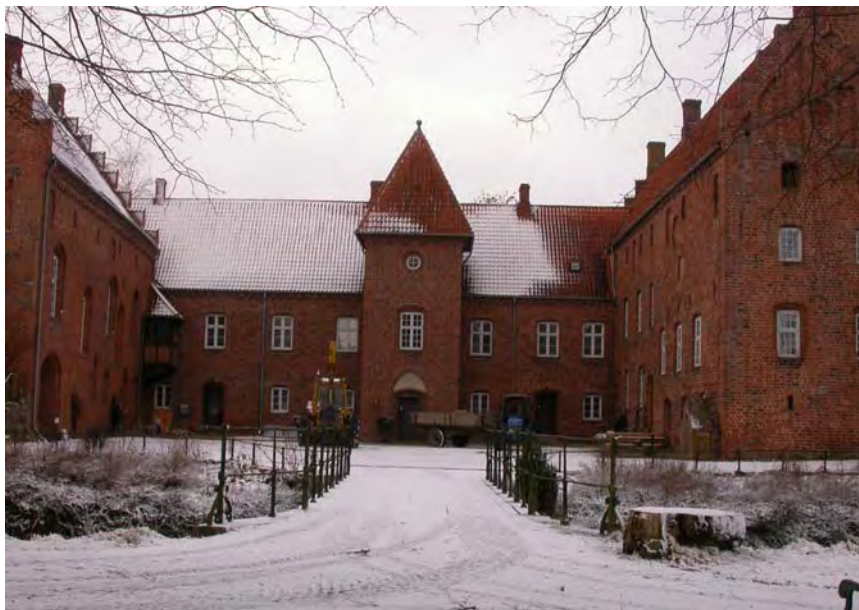
Vestfløjen af Vedbygaard. Gangen ligger bag døren til venstre for tårnet.

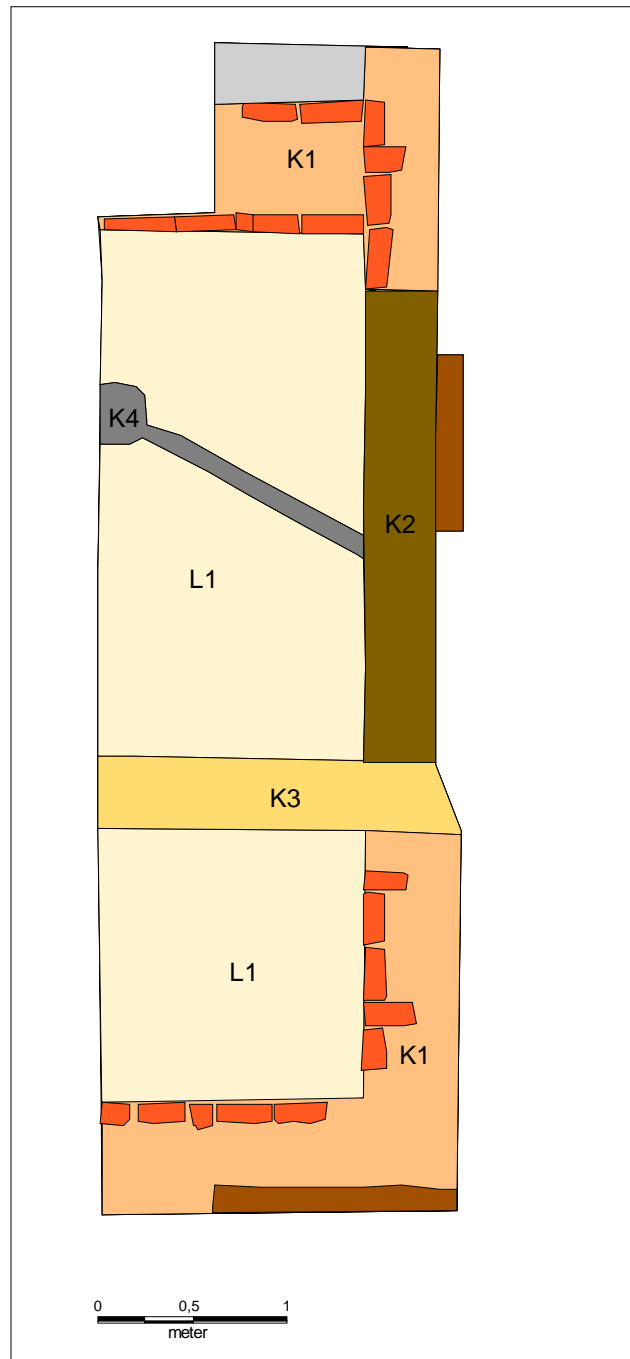
Tegning af de registrerede anlæg

Flisegulvet og det meste af jorden var fjernet med håndkraft inden min besigtigelse. Efter fejning af det fremkomne murværk blev det fotograferet (dog ikke god pga det dårlige lys). Efter udlægning af en hovedlinie lidt vest for den eksisterende østmur i Vestfløjen blev murforløbene indtegnet i målestoksforholdet 1:20 efter fulgt at en beskrivelse af skiftegangen i dem. Foto af murværket. En luftkanal af gule flensborgsten K3 blev fjernet efter registreringen. Kloakken K4 vil blive udskiftet.

Ved besigtigelsen blev undersøgt dele af en mur af munkestene (26 x 12 x 8 cm) i munkeskifte (K1). Der blev iagttaget nord-, øst- og syd-del af dette murforløb. Den er bygget af middelalderligt materiale og et middelalderligt skifte og kan derfor være fra denne periode, men det er ikke sikkert. Murens forløb og dimensioner passer med en kælder vest for den aktuelle gang. Stenene i den eksisterende sydfløj er af samme størrelse og skiftegang, så der kan være en sammenhæng, så kælderen muligvis står i forbindelse med det vesttårn, som sydfløjen oprindeligt har haft. En tilmuring (K2) af den ældste mur er lavet af munkestene, nyere mindre mursten samt tynde gule flensborgsten. Det kan være en trappenedgang til den ovennævnte kælder, som er blevet tilmuret. Endelig en udluftningskanal K3 til kælderen mellem gangens vest- og østmur af gule flensborgsten, formodentlig fra 17-1800.

Kassemur af munkesten 26 x 12 x 8 cm, det mellem liggende er opfyldt med teglbrokker, mørtel. Muren er bevaret i 2 - 4 skifter i regelmæssigt munkeskifte: 2 løbere, 1 binder. Muren har samme forløb og dimensioner som kælderen vestfor og hænger formodentlig sammen med denne. Muren ligger lidt vest for den eksisterende mur af vestfløjen.

Mur af munkesten, moderne sten og gule Flensborgtegl. Skiftegangen i munkesten er et lag bindere, 1 lag løbere. den samme skiftegang ses i gangens eksisterende vestmur. Ved indgangsdøren er der især mange nyere mursten.

Luftkanal af gule meget tynde Flensborgtegl, lagt uden mørtel og med jord omkring. I gangens eksisterende vestmur ses et lille hul, som fører til kælderen vest for. Derfor tolkningen som luftkanal.

Faldstamme og kloak i støbejern. Knækket mellem rørene er sat i gule flensborgtegl.

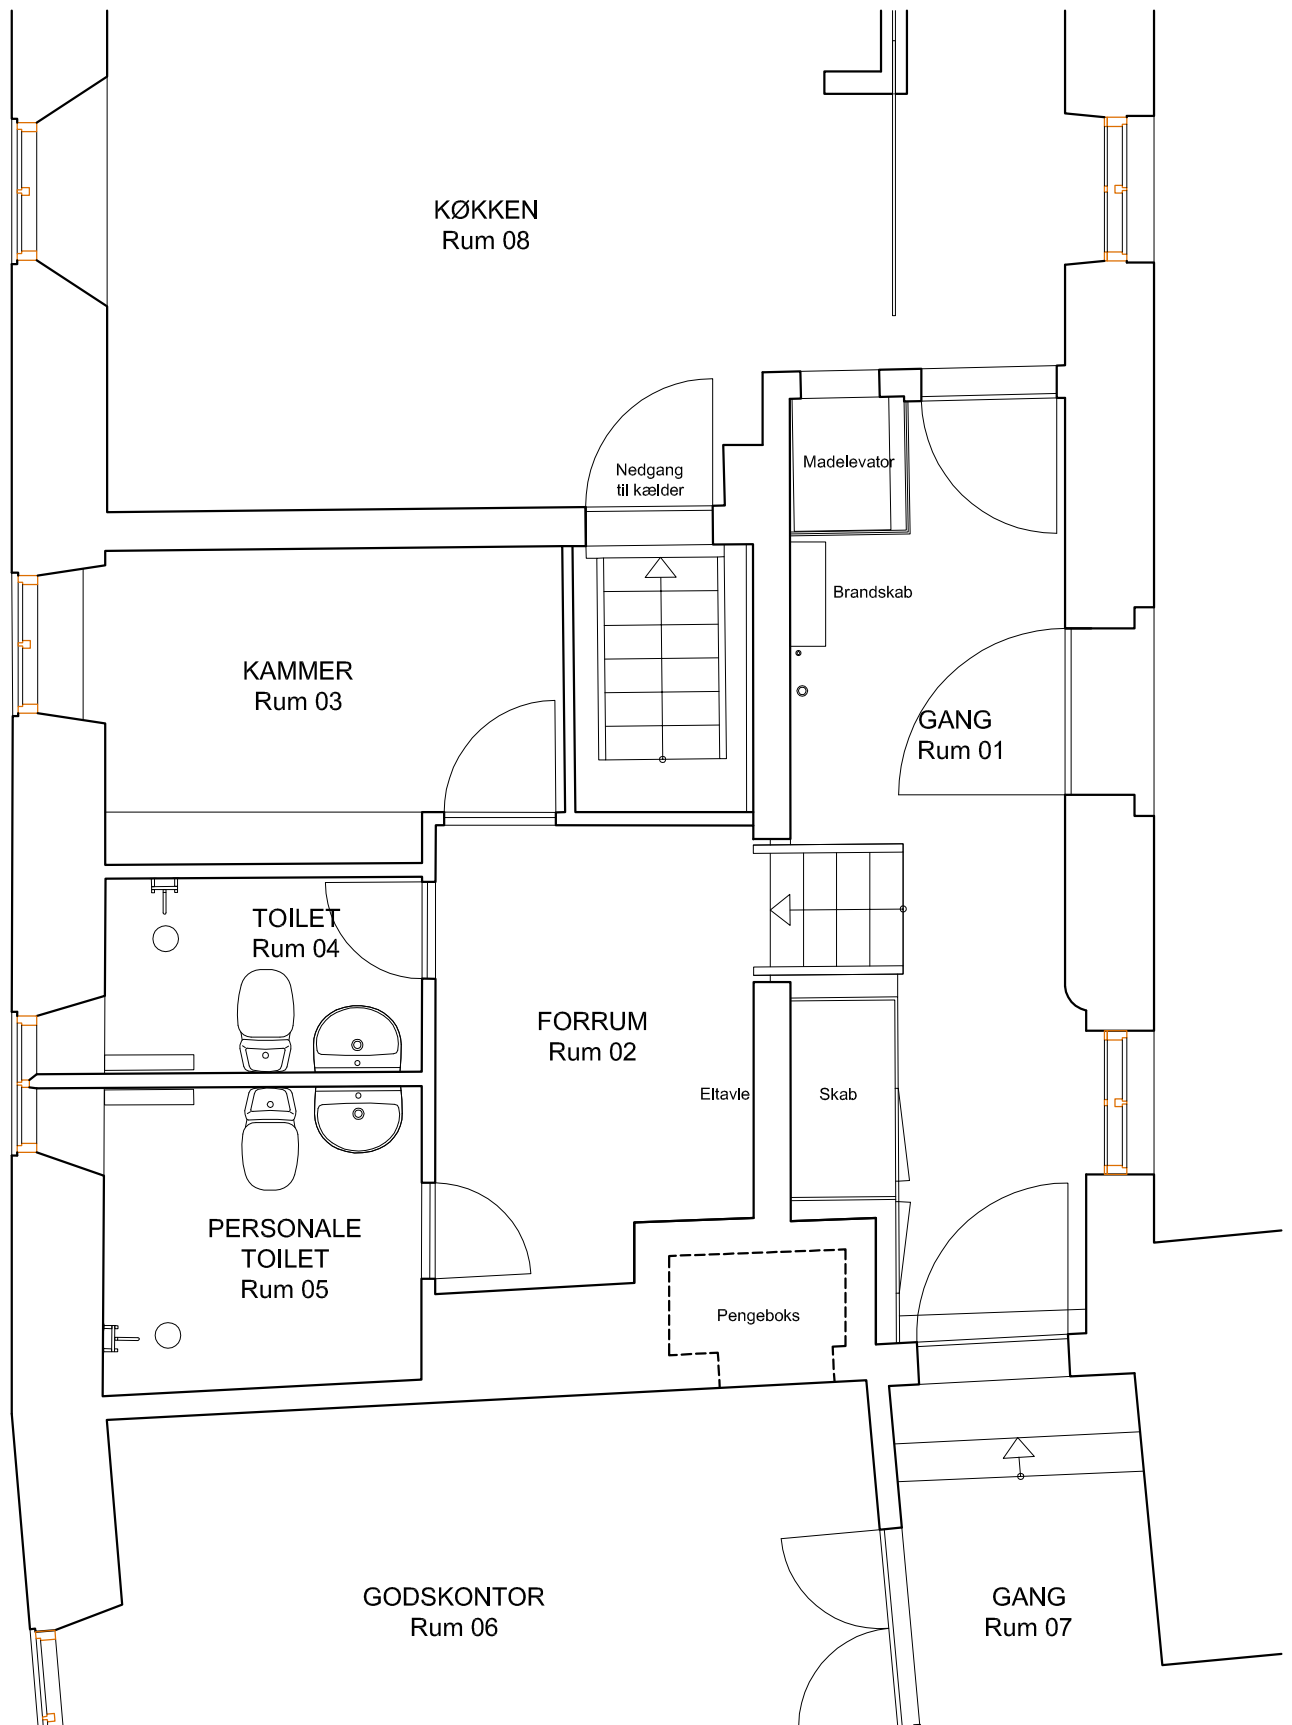
Tegn. nr.: 03

Henvendelse fra ejer ang. renovering af et gangareal i Vestfløjen af Vedbygaard. Rummet er mærket Gang Rum 1 på den vedhæftede tegning af eksisterende forhold. Ved renovering af køkkenet (RUM 08 på samme vedhæftede tegning) fandt Kalundborg og Omegns Museum gulve, gulvlag, fundamenter og mure fra forskellige tider (KAM2006024)
