## **SVM1280 Nyrup Skov, Lyngø sogn, Alsted herred, tidl. Sorø amt. Sted nr. 04.01.07.**

I forbindelse med dispensationssag vedrørende gennembrydning af beskyttet sten- og jorddige i den østlige udkant af Nyrup Skov foretog Sydvestsjælland Museum en dokumentation i foto og tegning af de 8 nordlige m af diget. Efter overvågning af nedbrydningen af de nordligste 4 m dokumenterede blev den blivende profil af stendiget dokumenteret.

Dokumentation af ca. 1,80 m bredt jord- og stendige bevaret i ca. 80 cm s højde over omgivende terræn. Nederst er 1-2 rækker meget store sten i råjord. Diget består i midten af lyst undergrundsmateriale. Diget er på begge sider kantet af større sten. Mod øst er bevaret sten i op til 4 skifter, som danner en nogenlunde lodret flade, mens stenene mod vest ligger mere spredt. Øverst ligger mindre sten. Diget er formodentlig fra starten af 1800-tallet efter Fredskovsforordningen.

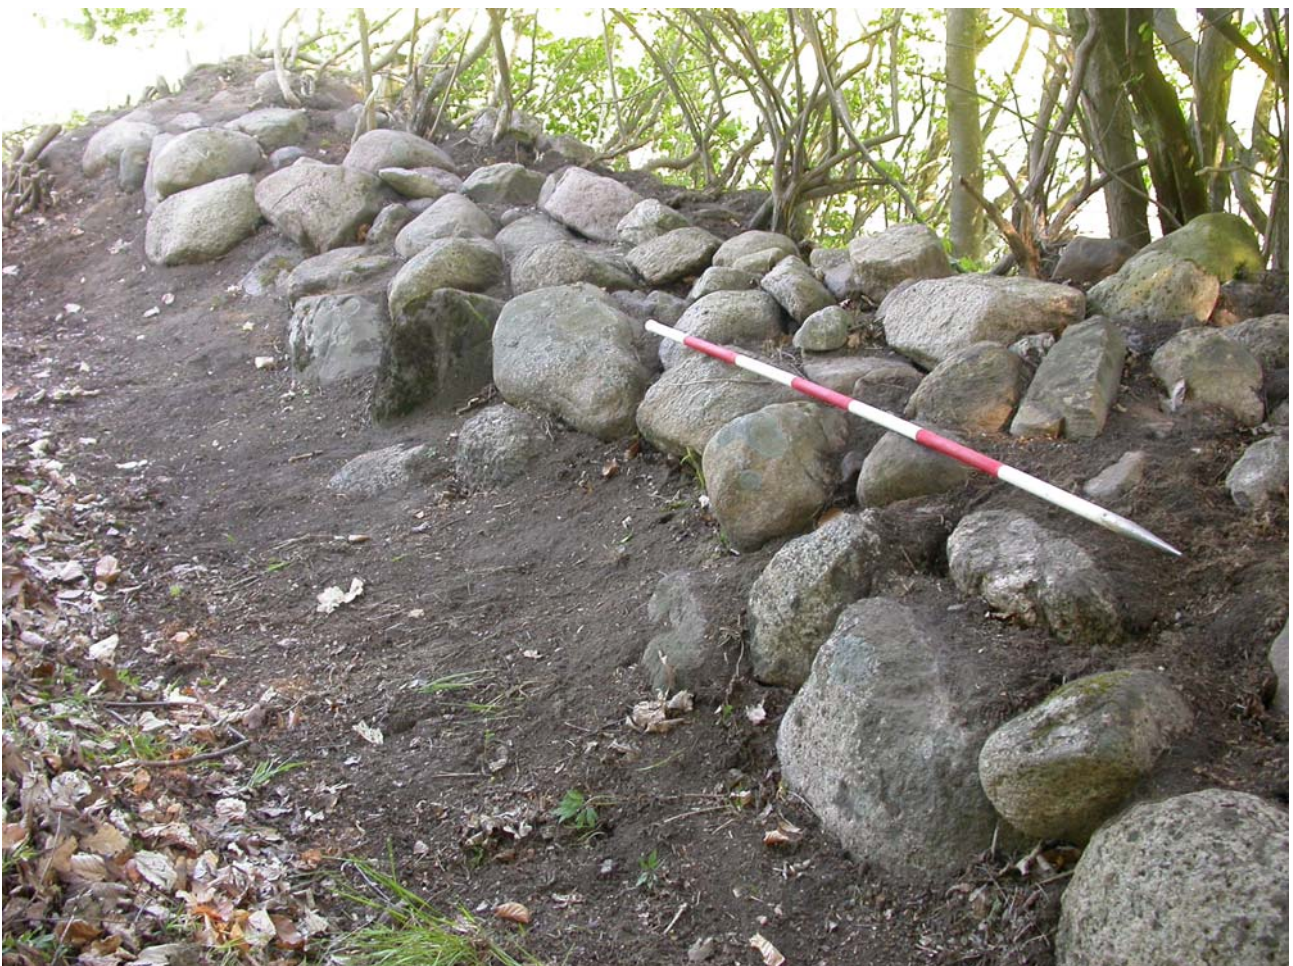
*01280D05: Vestlige side af stendiget efter afrensning.*

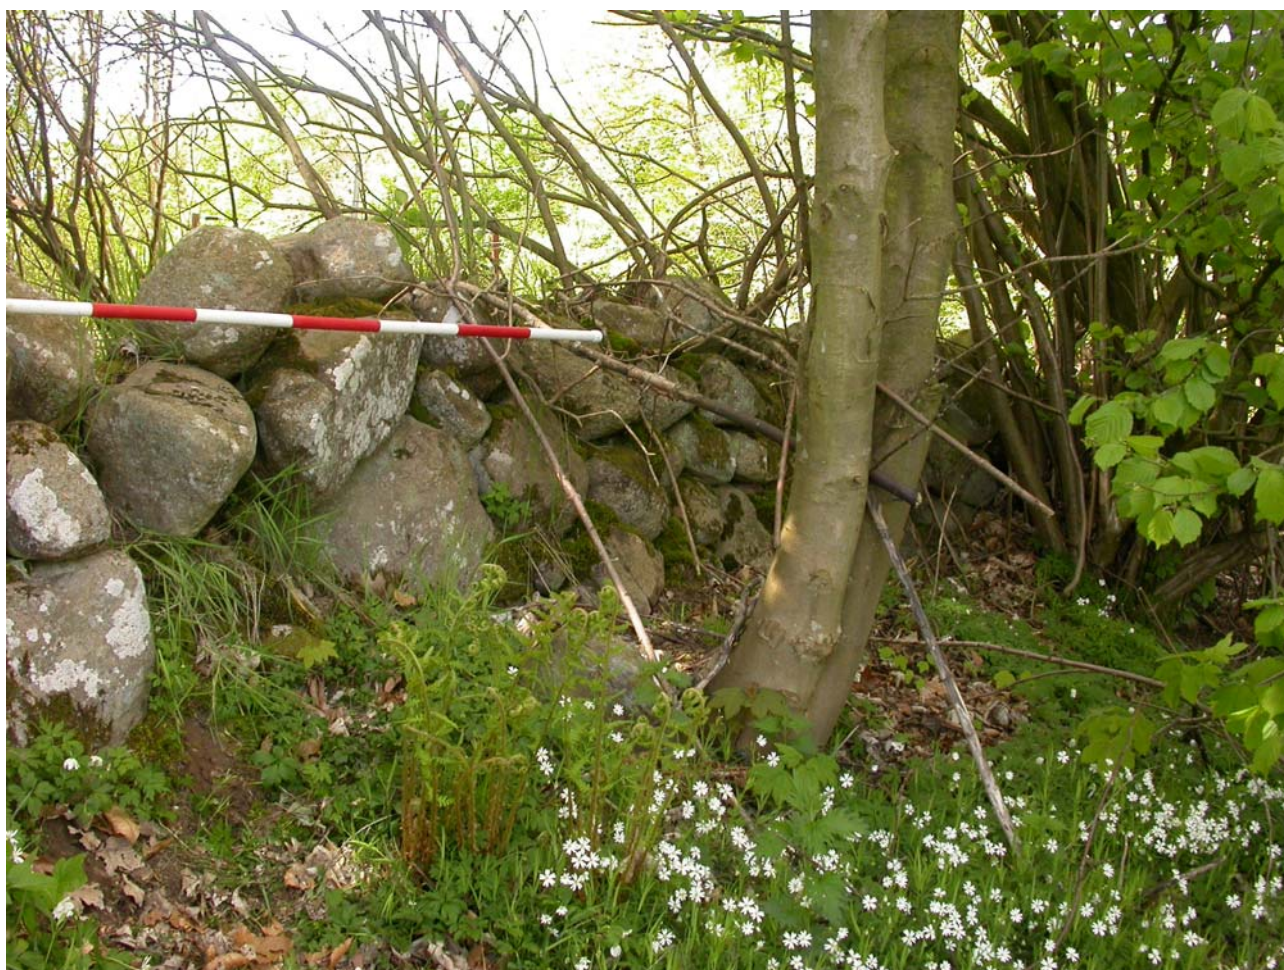
*01280D11 Den østlige side af diget, hvor der er op til 4 lag sten ovenpå hinanden*

Beskrivelse af diget: De nordligste 8 m af diget er dokumenteret i foto og tegninger i flade, opstalt og profil. Hele diget er bevokset med vegetation, hvis rødder har været med til at nedbryde diget gennem tid. Diget er opbygget af jord og marksten. Den østlige side af diget er bevaret i op til 4 skifter. Østsiden er stadig nogenlunde lodret, mens vestsiden er mere udflydende. Diget har skullet holde tamdyr uden af skoven og derfor er denne side nogenlunde lodret.

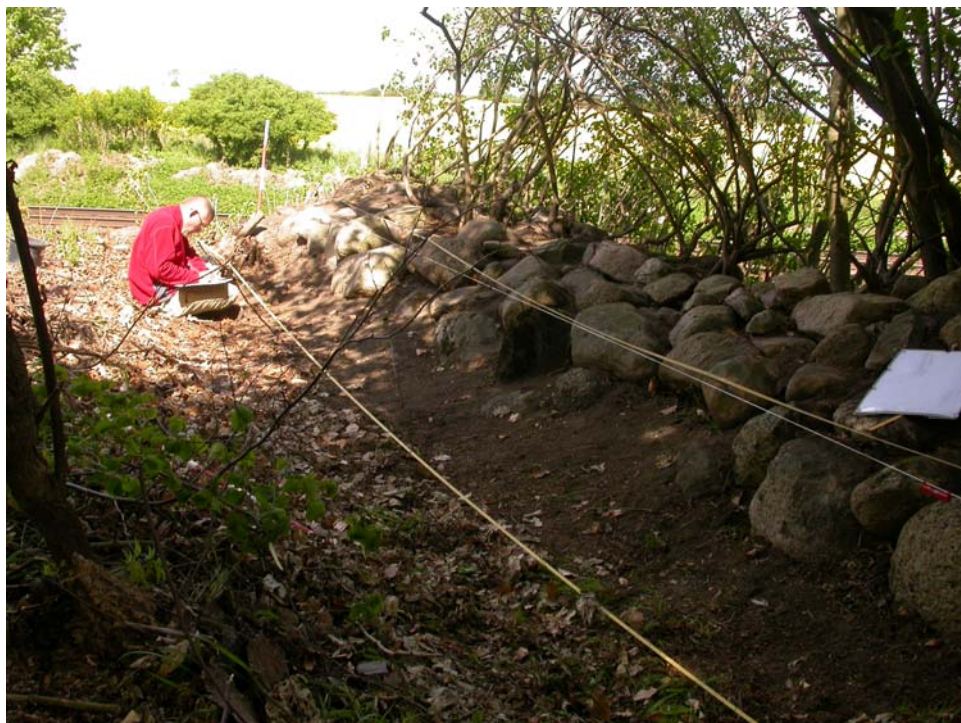
*01280D10: dokumentation af diget med vegetation på østsiden, set fra sydvest*

Ved dokumentationen af diget var vegetationen på den vestlige del af diget fjernet, mens småtræer og buske på østsiden stadig stod. Med skovl, graveske og kost blev de nordligste 8 m af diget afrenset for blade, løs jord, kviste og rødder. Dernæst blev diget fotograferet i sektioner og i

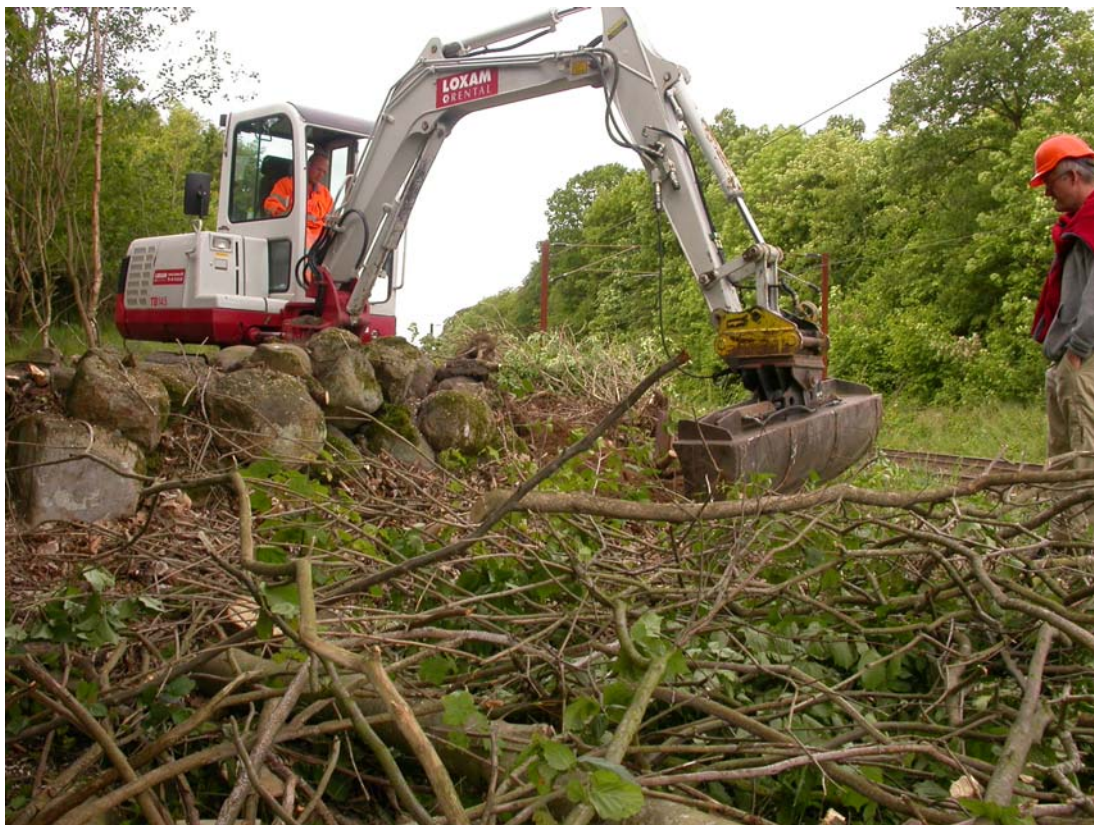
*01280D23: gennembrydningen af den nordlige del af diget. I forgrunden dækker grene og kvas den stenbunke, som ikke er en del af diget*

Gennembrydningen af de nordligste 4 m af diget bestod i at en lille gravemaskine gravede stenene op og lagde dem i en bunke vest for. Der blev fjernet sten til niveau med omgivende jordoverflade. Det betyder, at dybereliggende sten ikke er fjernet, men stadig ligger på plads. Den fremkomne profil blev rensat op med skovl, ske og kost og fotograferet. Efter udsætning af niveausnor mellem to landmålerstokke blev profilen tegnet 1:20 (T03).

Lige øst for det gennembrudte dige ligger en stor bunke sten, som ikke er fjernet fra diget på nuværende tidspunkt. Det kan ikke afgøres om stenene er indsamlet fra marken øst for eller tidligere er faldet ud af diget. Entreprenøren er gjort opmærksom på, at disse sten ikke skal indgå i diget ved reetableringen.

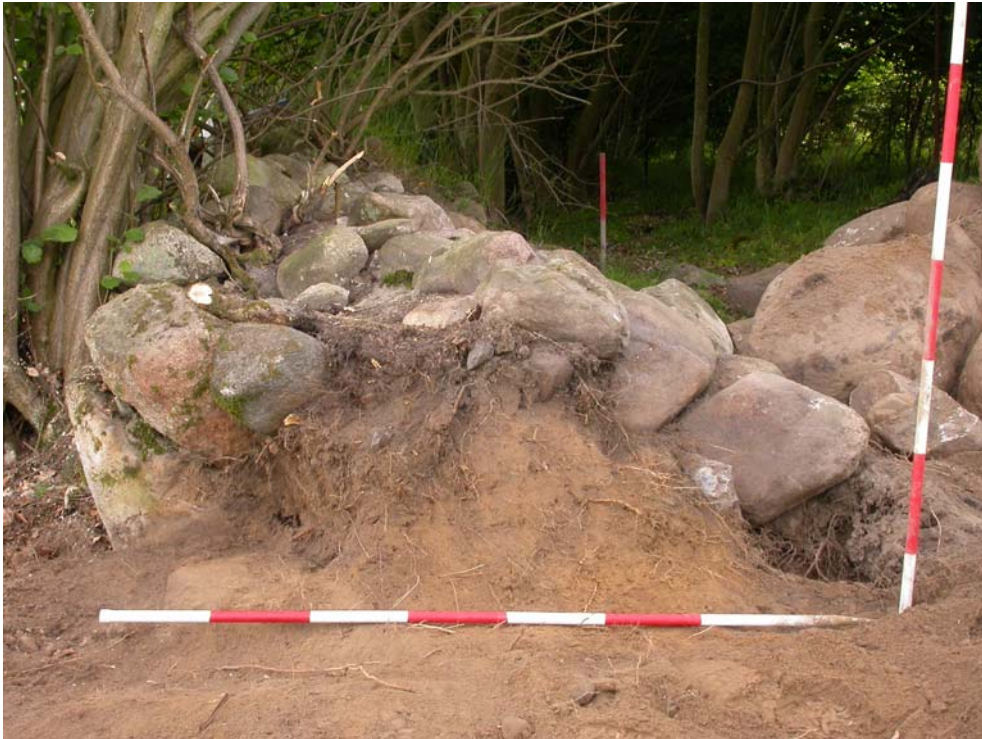
01280D25 Snit gennem diget

Diget er ca. 1,80 m bredt og bevaret i ca. 80 cm s højde over omgivende terræn. Det er konstrueret af 1-2 rækker meget store sten, som ikke blev gravet op og det kan derfor ikke afgøres hvor mange rækker der har været. I midten af diget ligger lyst grus, som må være opgravet undergrundsmateriale. Mod øst er stablet store sten op, så de danner en nogenlunde lodret flade, mens stenene ikke ligger så omhyggeligt mod vest. Generelt bliver stenene mindre mod toppen. Oven på det gule undergrundsmateriale ligger i dag muld, som må være dannet af forskellig vegetation og nedsivning. Der kan også oprindeligt have været kastet muldjord ovenpå diget.
