SVM1322 Korsør Slot, Korsør sogn, Slagelse herred, tidl. Sorø amt. Sted nr. 04.03.08. Sb.nr. 62.

Kampagne: 07-04-2010 KUAS nr. 2009-7.23.05/330-0004

Arkæologisk overvågning af opgravning forud for etablering af 4000 l spildevandstank i den opfyldte voldgrav ved Korsør Slot.

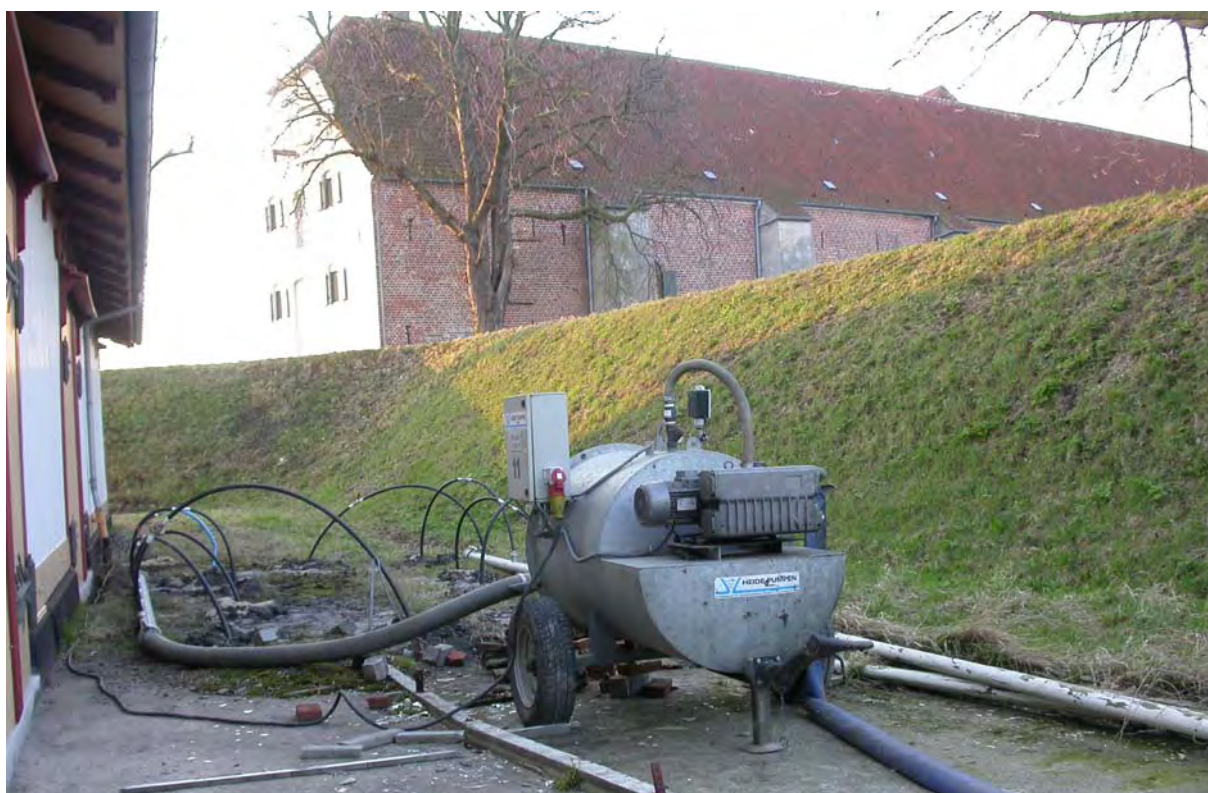
01322D04: sugespidserne markerer hvor spildevandstanken skal graves ned med volden og magasinbygningen i baggrunden.

Dagen før var der pga. vandstanden i den eksisterende voldgrav nordfor nedsat sugespidsen. Disse var boret igennem betondækket og dernæst spulet ned med vand, så de er ikke gravet ned. Afstanden mellem de to rækker sugespidsen var ca. 20 cm mere end bredden på den tank, som skulle nedgraves.

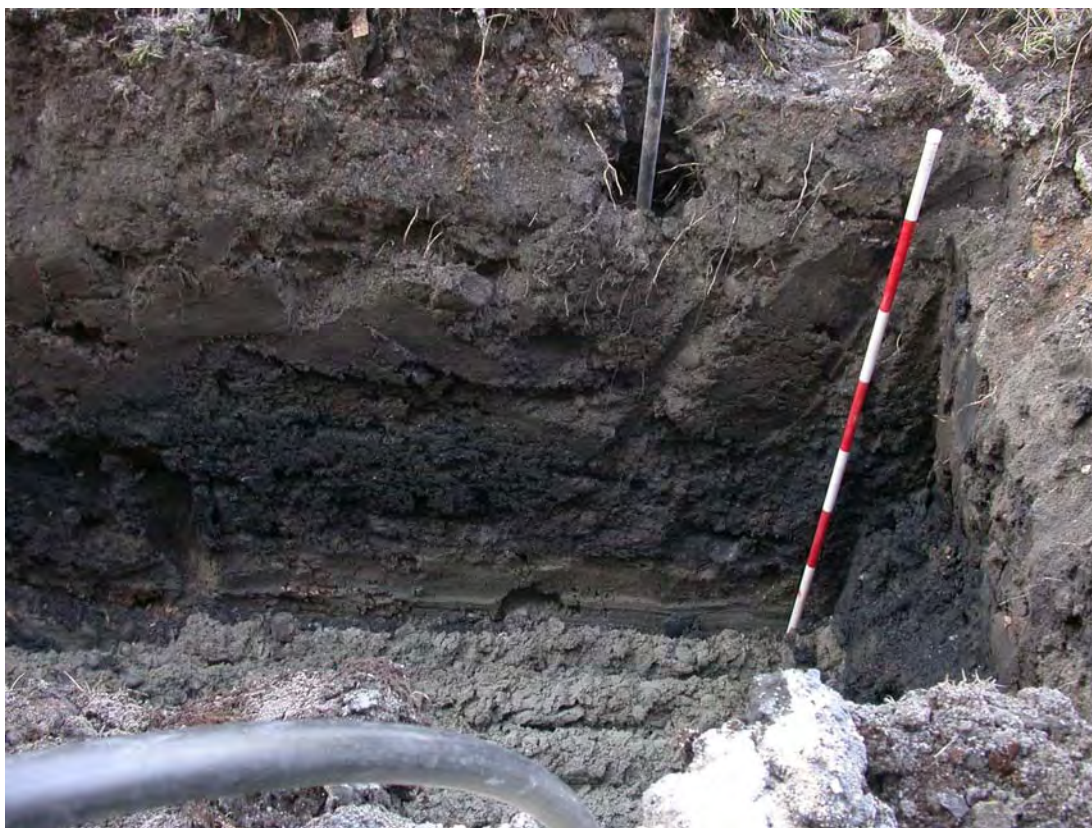
01322D06: vestprofilen

Under betondækket lå en del sten og brokker i toppen af et 1 m tykt lag af sandet tørveagtigt opfyldt, derunder et ca. 50 cm tykt gråsort sandlag med lidt dyreknoget, træstumper og tegl (=voldgrav?) og nederst et lyst sandlag med muslingeskaller og en del vandrullede sten (=havbund). I vestprofilen er toppen af det lyse sandlag nogenlunde vandret, mens den i nordprofilen falder mod øst ind mod kabeldepotbygningen (01322D09).

Kulturarvsstyrelsen havde givet dispensation til nedgravningen af spildevandstanken under forudsætning af at volden, bærmuren eller voldfoden ikke blev berørt. Ved gravearbejdet blev ikke iagttaget spor efter disse dele eller andet, som kan være en del af forsvarsværket. Det nederste lyse sandlag tyder ud fra de vandrullede sten på at være den oprindelige havbund. Der blev ikke iagttaget nedgravningskanter til voldgraven og dermed heller ikke spor af jordvolden.

På Resens kort er fæstningen vist med voldgrave, der har forbindelse til åbent vand og det gråsorte sandlag må være afsat under rindende vand og kan derfor være afsat i bunden af voldgraven.

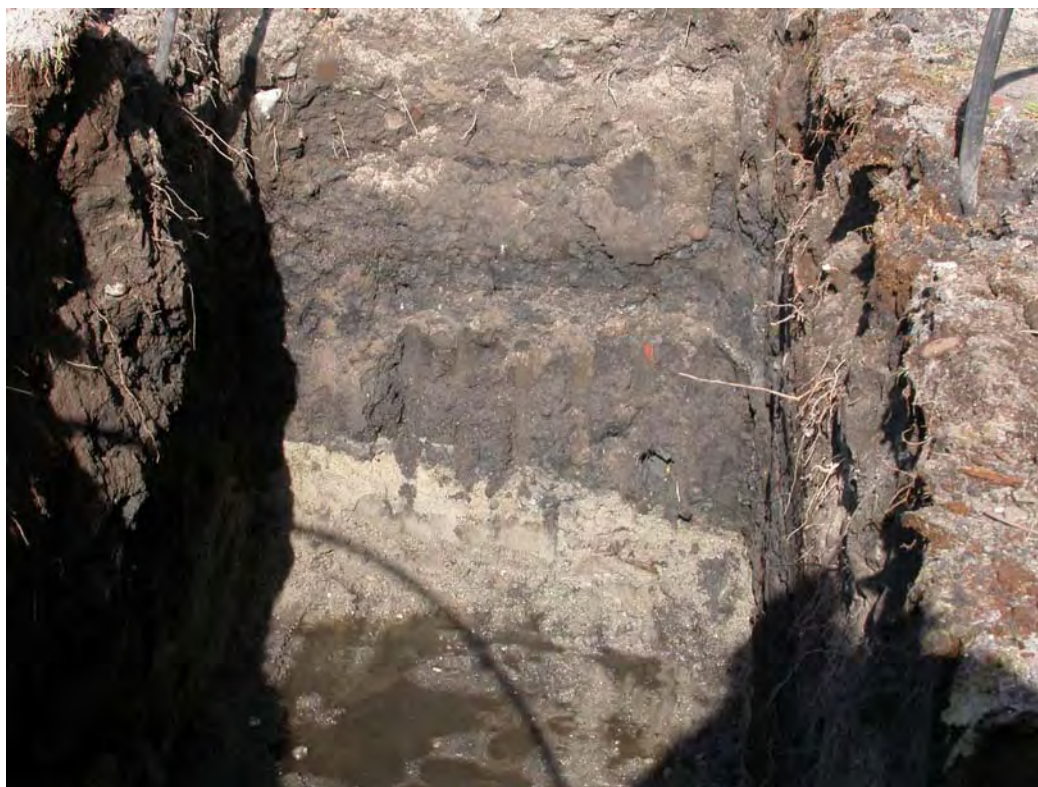
01322D009 Nordprofil hvor toppen af det lyse sand falder mod øst
