**Besigtigelse d. 21. februar 2005 af ovnanlæg i eksisterende hus fra 1877, Nordrup by,
Nordrupøster matr. 4c****Indhold**

Resumé:

Besigtigelse af ovnanlæg med rest af ildsted og ovnkappe. Ovnene ligger i hus fra 1877, men kan være fra et ældre hus på stedet, da den ikke følger rumindretningen i det eksisterende hus. Ingen daterende fund.

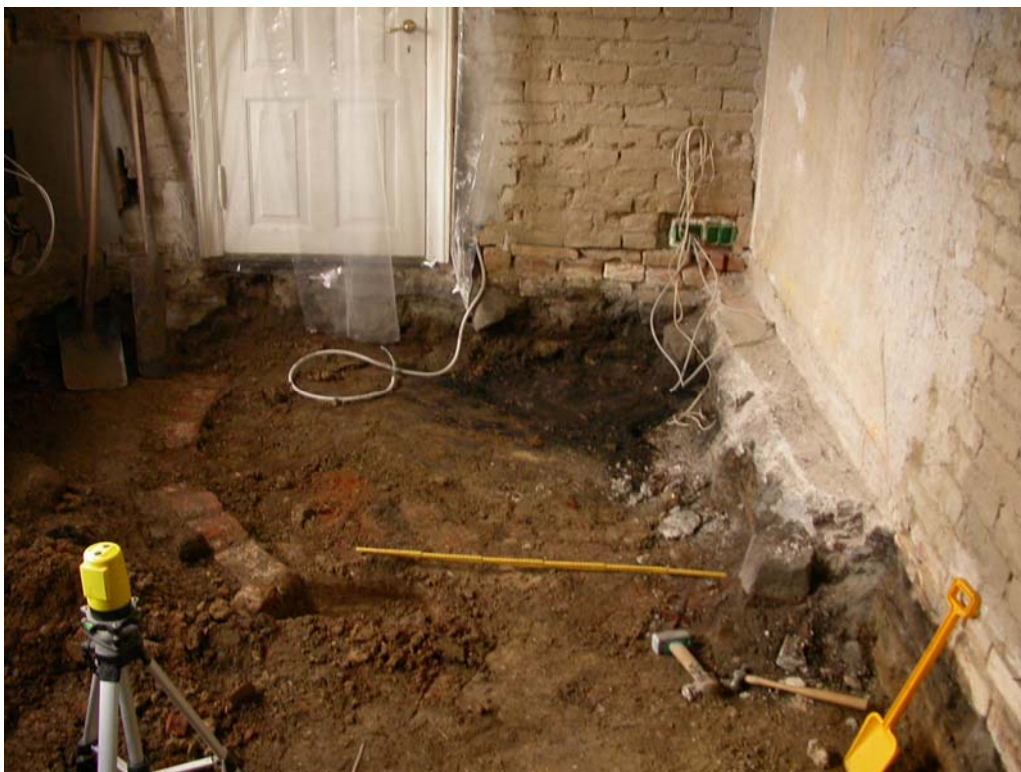
SVM2005021 Ovnanlægget som det fremstod ved besigtigelsen, set mod øst

Den afdækkede del af ovnanlægget måler ca 180 x 180 cm. Selve ildstedet måler 80 x 80 cm og består af trækulsholdig aske ovenpå marksten og rødbrændt ler. Udenom ildstedet ligger et ca 100 cm bredt lag af gult ler med rødbrændte partier og endelig nederste munkestensskifte af en del af selve ovnkappen, som danner en 120 cm lang krum forløb. Under munkestenene findes en tynd teglørød varmekåbevirket lerstribe over det gule undergrundsler.

Det var kun det nederste munkestensskifte i ovnkappen og det nederste af ildstedet, som var bevaret. Der er ikke grundlag for at lave yderligere arkæologisk undersøgelse, idet der er bevaret for lidt af ovnanlægget til at dets opbygning og kontekst til den ældre gård på stedet kan fastlægges. Ejeren har fået tilladelse til at fortsætte reoveringen af huset og har lovet at sende billeder, hvis de finder mere af ovnen i forbindelse med en senere reovering af de tilstødende rum.

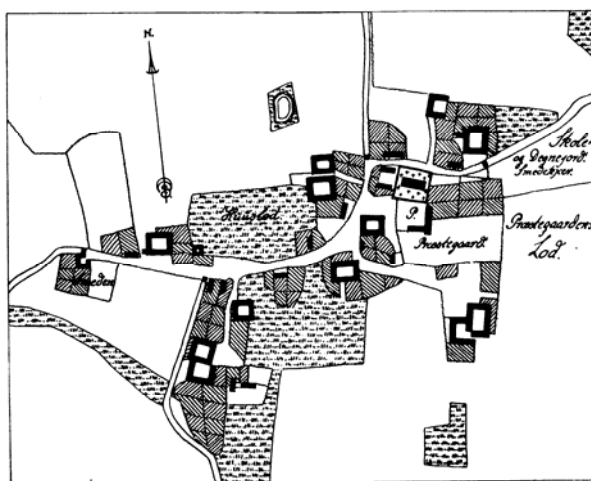
Fig. 6. Nordrup 1802.

Ifølge ejeren er huset fra 1877, men de mange syldsten over ovnbunden kunne tyde på, at der har stået et ældre hus på stedet. Ovnanlægget følger ikke ruminddelingen i det eksisterende hus. Ovnen kan have stået i den gård, som er markeret på stedet i 1802 før udskiftningen. Der indgår enkelte munkesten i murene i det eksisterende hus, som formodentlig er genbrug fra den tidligere gård.

SVM2005021 Kort over Nordrup 1802, hvor der ligger en firlænget gård på matriklen
