Næstved Museum 2006

Apotekerstræde 6

NÆM 2006:118; KUAS 2003-2123-0909

Nødudgravningsrapport

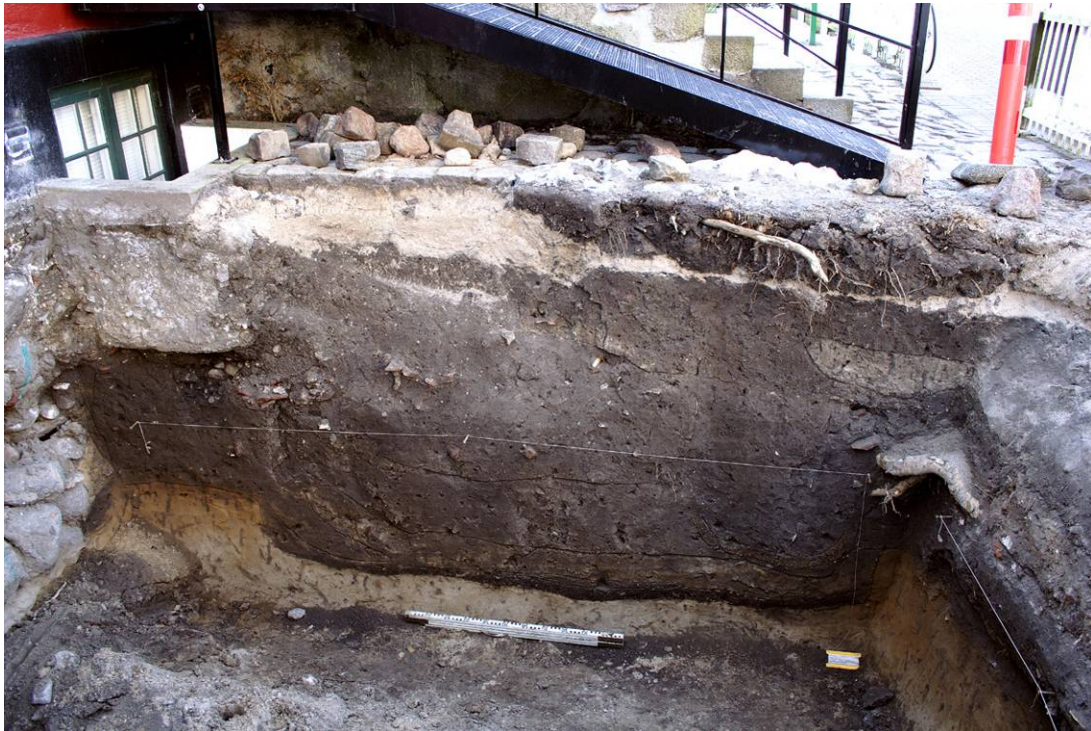
Sydprofilen med den markante nedgravning nederst i lagsekvensen

Nederst i lagfølgen, umiddelbart over undergrunden, sås i både syd- og nordprofilen en ca. 3 m bred fladbundet, ca. 40 cm dyb nedgravning med forholdsvis stejle sider. I nedgravningens bund fandtes et vandret ca. 5 cm tykt, mørkt lag (**b** og **s**), der udgjorde anlæggets primære opfyld. Der blev ikke gjort fund af tegl og mørtel i dette lag, hvorfor man forsigtig kan antage, at det daterer sig til før anden halvdel af 1100-tallet. Materiale fra opfyldet i er blevet sendt til C-14 og rapport vil blive vedlagt originalmaterialet, når den fremkommer.

Der syntes ingen tvivl om, at nord- og syd-profilens nedgravning udgjorde del af samme anlæg, hvor den mellemliggende del blot var bortgravet ved det forudgående anlægsarbejde (anlæggets formodede udbredelse over feltet antydtes på oversigtsplanen i 1:50, se bilag). Denne ødelæggelse må i højeste grad må beklages, da den stort set havde elimineret muligheden for at gøre genstandsfund i de relaterede lag, der kunne have været med til at afklare anlæggets funktion og datering.

Det markante anlægs funktion blev således under udgravningen ihærdigt diskuteret og forsøgt afklaret. I denne anledning eftersøgte bl.a. en evt. afslutning i både nord og syd bag de eksisterende profilvægge. I begge retninger syntes lagene dog at fortsætte ubrudt i minimum 0,6 meters dybde. Anlæggets udstrækning i nordøst/sydvestlig retning kunne således som minimum angives til udgravningens bredde (3 m) plus 2 x 0,6 m bag profilvæggene, altså minimum 4,2 m.

Den første tanke vedrørende anlæggets funktion var, at der var tale om et grubehus, da nedgravningens form umiddelbart mindede om et sådan. Den efterfølgende undersøgelse og indblik i anlæggets udbredelse synes dog at afkræfte dette. Snarere må der være tale om en form for bred, nordøst/sydvestligt orienteret grøft, hvis funktion dog ikke kunne afklares. Jordprøver fra det primære opfyldslag er blevet sendt til makrofossil-undersøgelse for evt. ad denne vej at nærme sig grøftens funktion, og evt. forståelse for, om der har været tale om et åbentstående anlæg eller om et, der hurtigt er blevet opfyldt. Rapport vil blive vedlagt originalmaterialet, når den fremkommer.

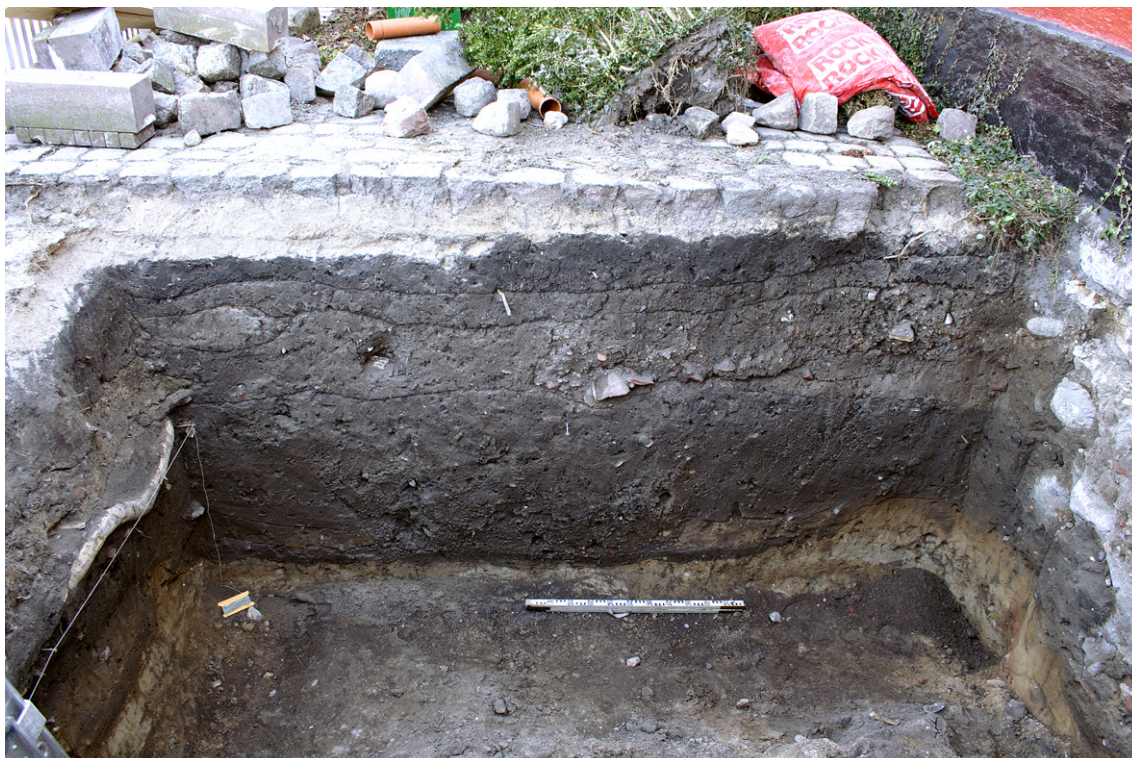
Nordprofilen med grøftnedgravning og div. opfyldslag
