**DiBa**  
**Felt 1 Baghustomt**  
**Bygningsrester og brolægning fra renæssance**  
**Bygherrerapport**

J.nr. Næstved Museum 2006:130 DiBa.

Matr.nr. 263, 264a, 271 og 272, Købmagergade 7 og 9, Næstved By, 4700 Næstved.

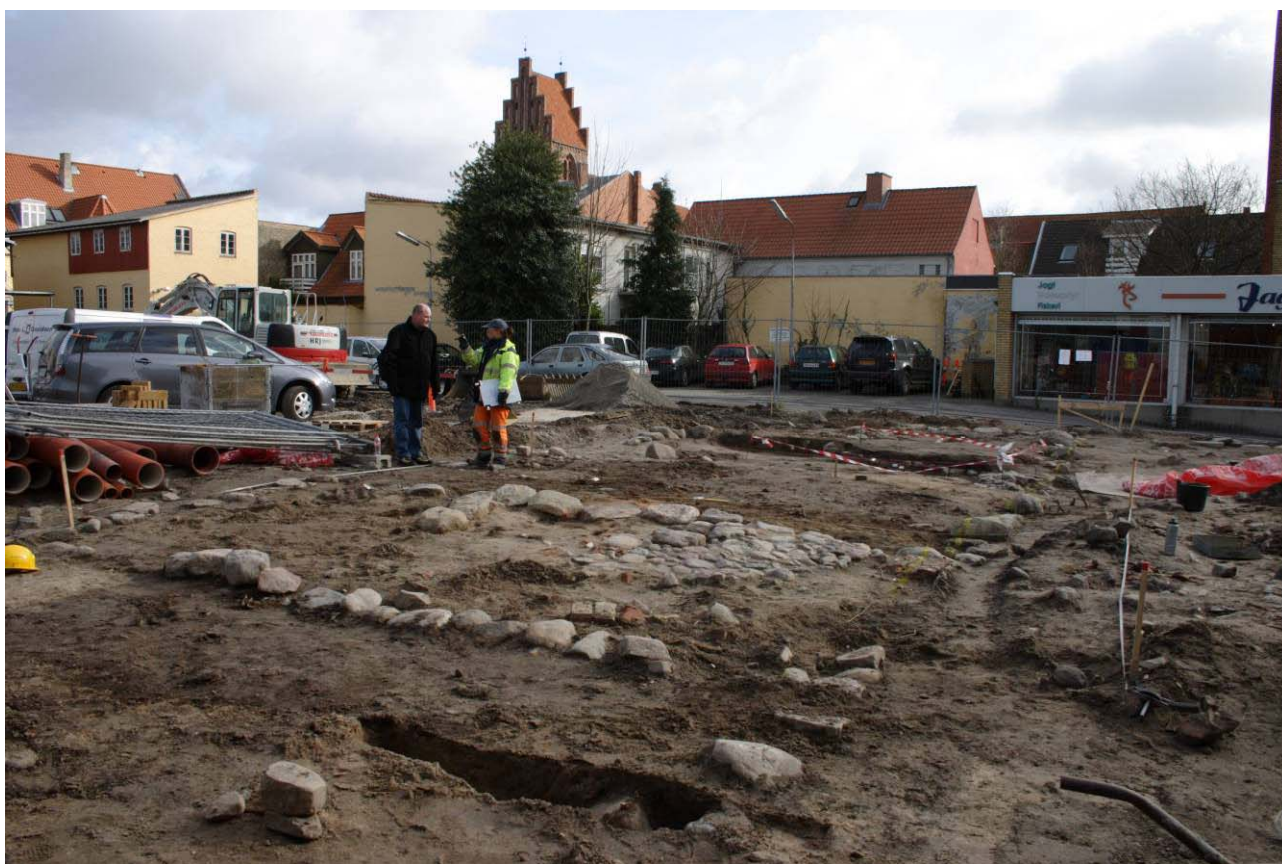
Udgravningsfeltet ses fra sydvest med Sct. Mortens Kirke i baggrunden. Der ses dele af fundamenter.

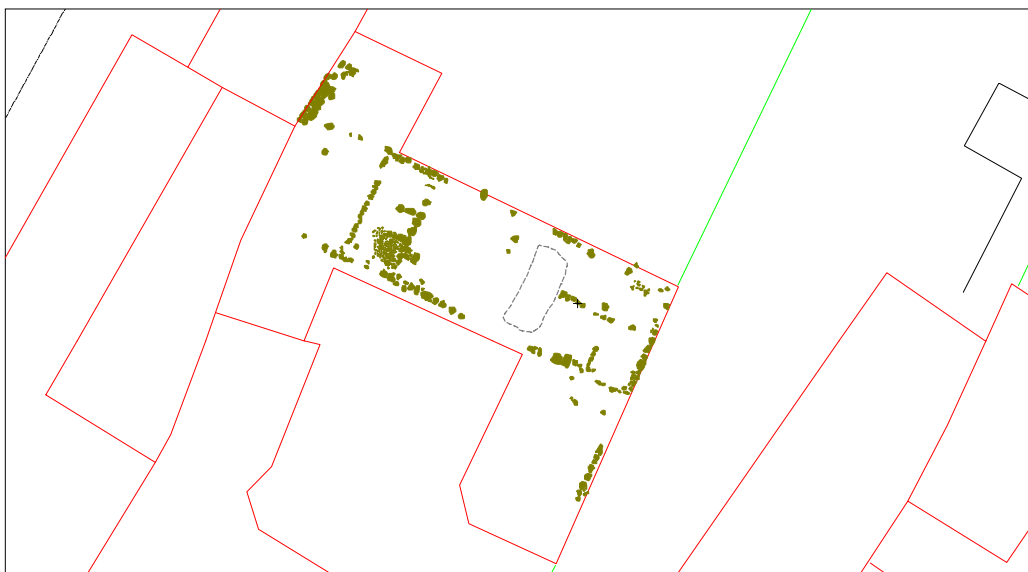
Efter den første afrensning fremkom en række syldsten til yder- og skillevægge, som vist på nedenstående illustration, samt skorstensfundament, der må henføres til en 1600-tals bygning. I det store hele må fundamenterne henføres til den nedrevne baghustomt, men med skillevægge ældre end dem, der stod da huset blev revet ned.

Dele af fundamentet kan eventuelt være ældre, da det har været almindeligt at genanvende syldsten og fundamenter i forbindelse med nedrivning af gammelt og opførelse af nyt med nyt bygningstømmer og materialer. Bygningen har været opført i bindingsværk med stolper sat på syldstenene.

Syldstenene, der ses mod nord og syd, forskudt fra de øvrige, må tolkes som hidrørende til andre bygninger; eventuelt samtidige, men dette kunne ikke konstateres i felten. Da undersøgelsesområdet ikke strakte sig længere, blev der ikke fundet yderligere spor af sammenhænge til de to nævnte syldstensrækker.

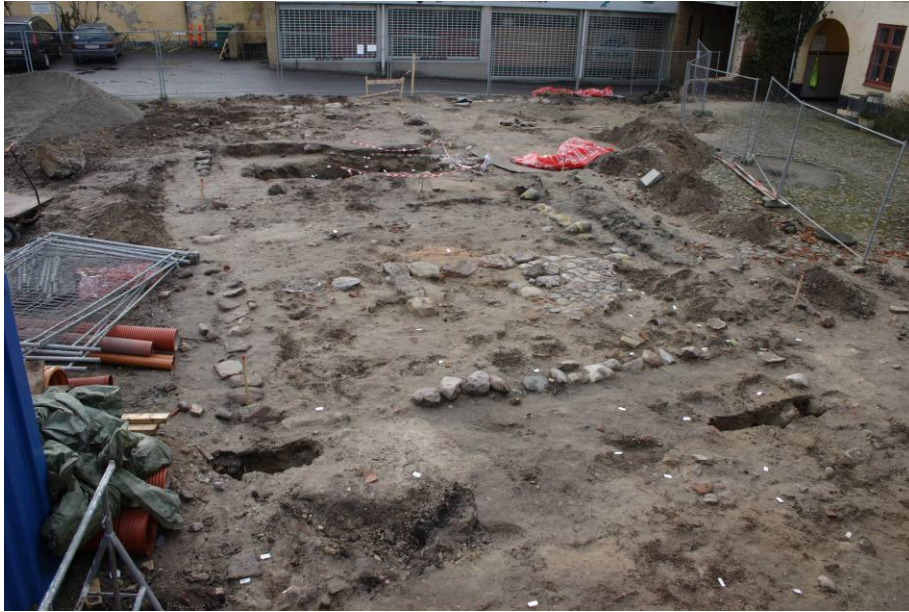
Oversigtsfoto af feltet med syldstensrækkerne.

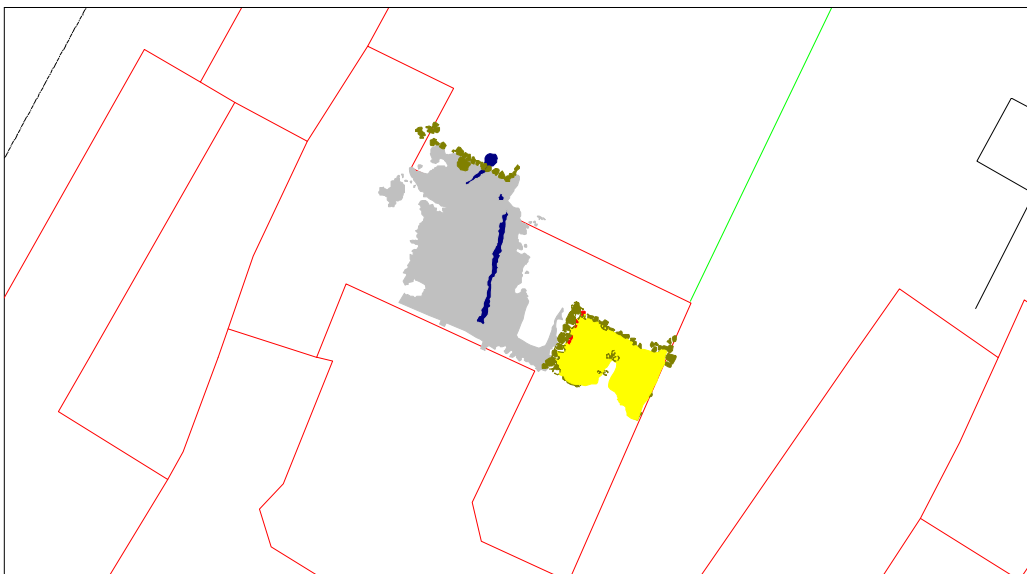
Ved borttagning af de yngste lag fremkom flere syldstensrækker, lergulv og brolægning. Brolægningen, der var lagt i et flot mønster med stensat sænkning og afløbsrende har udgjort en gårdsplads, men de nordligste, samtidige fundamenter sandsynligvis hører til ydervæggen af en bygning. Fundamenterne i det sydøstlige hjørne udgøres af syldsten (sandsynligvis) af henholdsvis ydervæg og skillevæg. Lergulvet henføres til denne lille bid af det fremkomne hus, der ikke kunne dateres nærmere.

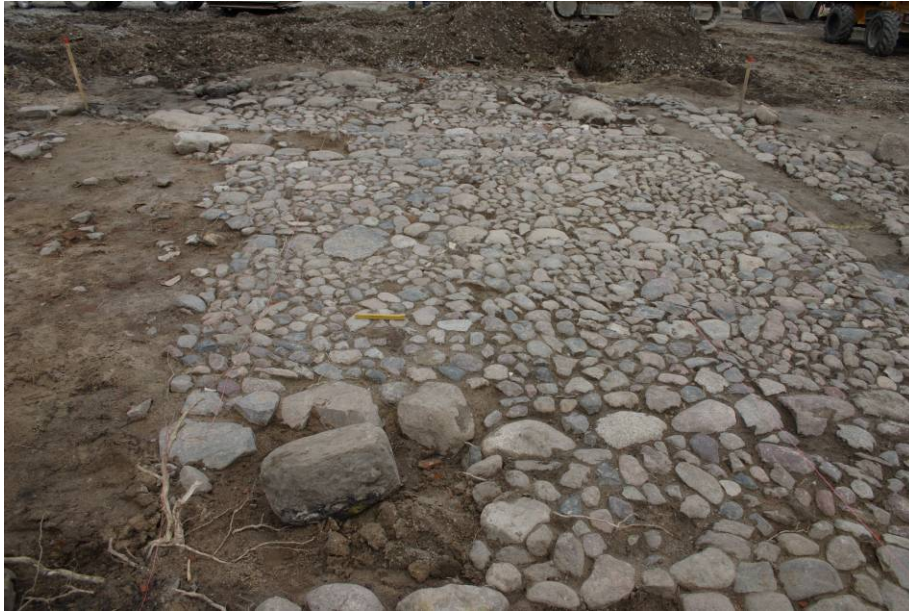
Brolægningen under baghustomten. Bemærk mønsterlægningen.

Under baghustomtens raseringslag og yngste gulvlag dukkede en meget velbevaret stenbrolægning frem. Den var veludført, ofte med stenenes korte sider opad, således at de lå stabilt. Mestendels bestod brolægningen af runde sten. Brolægningen var lagt med render og mønstre. Mønstrene var lagt således at der fremkom mindre 'celler'.

De væsentligste dele af stenlægningen var (sandsynligvis) forstyrret af en vandledning. Længst i vest forekom spredte koncentrationer af sten, som sandsynligvis er forstyrrede rester af brolægningen.

Brolægningen strakte sig over store dele af tomt-området, men især den vestlige del. I det sydøstre hjørne af stenlægningen fremkom en stensat grube eller forsænkning. Dens funktion er ukendt.

Den østre del af stenlægningen var ødelagt af smørgraven. Sandsynligvis er dele af brolægningens nordøstre del forsvundet i forbindelse med tidligere byggerier og anlæg på stedet (T24,T25,T29,T30,T33,T36).

Brolægningen er sandsynligvis anlagt i første halvdel af 1600-tallet.

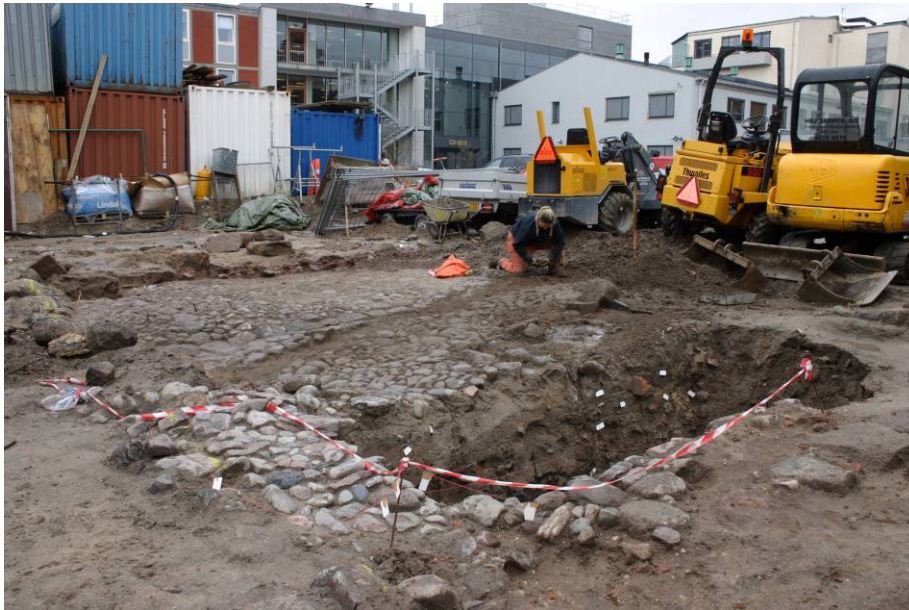
Hul efter nyere smøregrav på baghustomten.

Hele fladen blev afrenset, opmålt og tegnet, hvorefter der med maskine blev fjernet væsentlige moderne forstyrrelser. Bl.a. blev den tidligere smøregrav oprenset med maskine i en dybde af ca. 170 cm, og herefter blev profilerne rensed og tegnet. Det meste af udgravningen foregik manuelt med graveske og skovl.

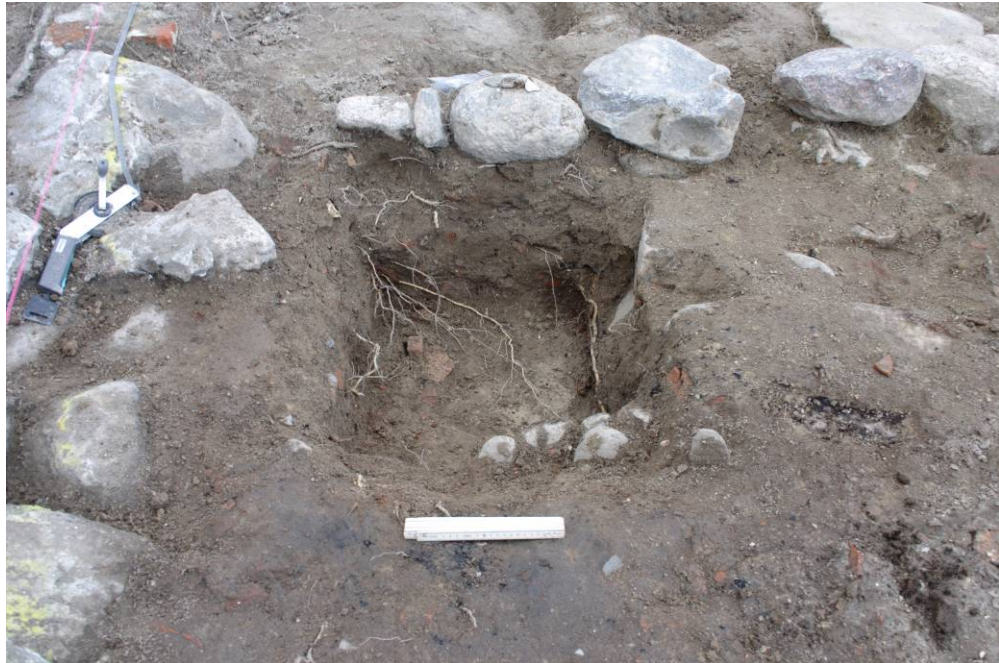
A144 var en kvadratisk nedgravning; ca. 0,3 dyb, ca. 0,6 x 0,6 m længe sider med rette sider og plan bund. Langs med, især i de nedre dele, påtræffedes rester af formuldet træ og søm. Nedgravningen tolkes derfor som en nedgravning med træbeklædte sider sammenføjet med jernsøm. Der forekom ingen lag i bunden som kunne indskærpe funktionen, men muligvis har bunden været foret med kompakt, gult ler. Nedgravningen tolkes som forrådsgrube af en slags. Anlægget er ikke dateret (T13, X19).

Foto af  
forrådsgruben,  
anlæg 144.

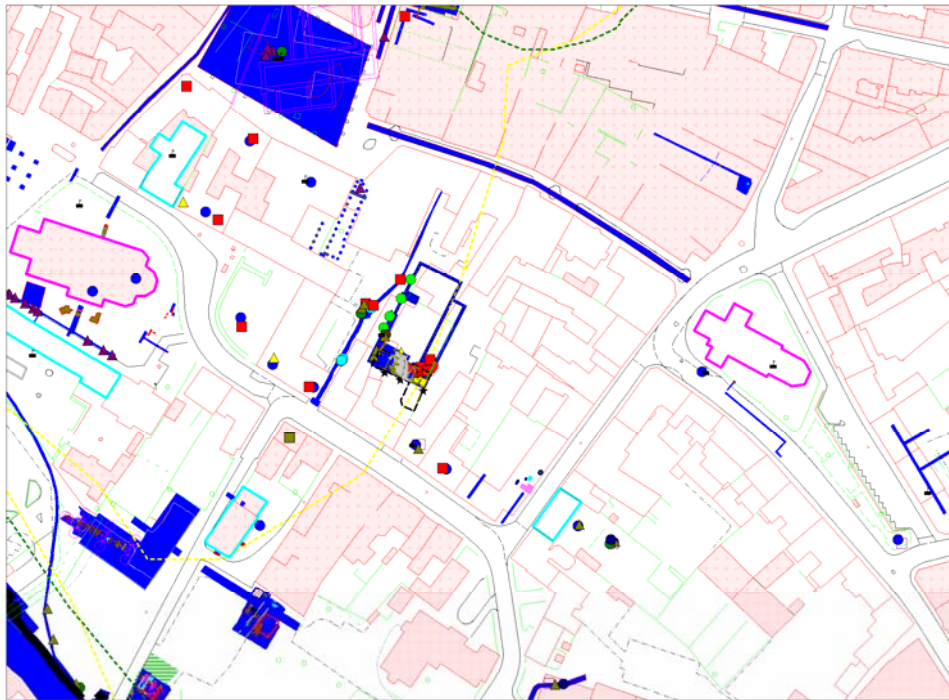
Oversigt over udgravninger med fund, markeret med blå, samt de to middelalderlige kirker. Bemærk de mange fund langs nordsiden af Købmagergade.

På baggrund af skriftlige kilder og tidligere arkæologiske udgravninger her i 'hjertet' af Næstveds middelalderlige by, der også er udpeget til kulturarvsareal, var det forventeligt, at der på dette sted var mulighed for at støde på kulturlag og bygningsrester fra middelalder og renæssancen. Baggårdene i dette kvarter er ikke tidligere blevet undersøgt arkæologisk, men tidligere arkæologiske udgravninger i Købmagergade har vist massive bygningsrester i form af kældre og fundamenter fra senmiddelalderen samt spor efter håndværk, mindre huse o.a. (NÆM 1982:137; 1982.137a; 1982:138; 1979:135; 11077, 1980:100). Dertil kommer udgravninger af gråbrødreklostrets kirke og kirkegård på det nuværende Axeltorv (NÆM 8080) og ikke mindst undersøgelser i forbindelse med pæleboring til DiBas foyer (2005:152), hvor der fremkom flere bygningsfundamenter.

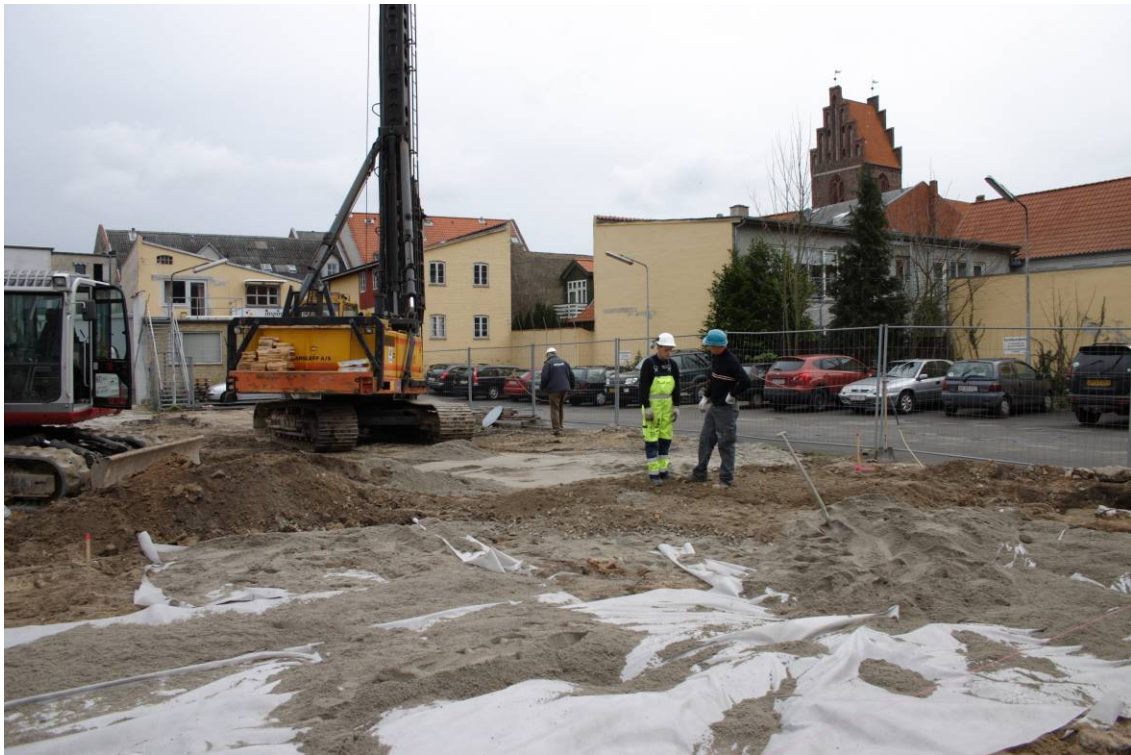
fundamenter, der blev afrenset og tegnet. Herefter blev en del af stenene fjernet til den maksimale arbejdsdybde var nået. Ved arbejdets slutning blev der lagt fiberdug og grus ud, således at de tilbageblevne kulturlag kunne sikres for fremtiden. Store dele af sikringen blev dog efterfølgende bortgravet i forbindelse med udgravning til pælefundering.

Fiberdug og grus udlægges som sikring af fortidsminderne.

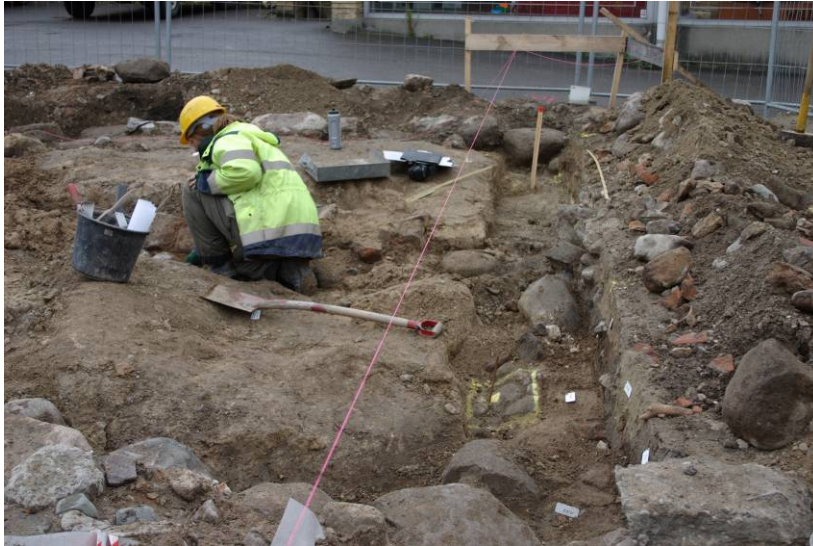
Der graves på feltet.
