Besigtigelse d. 23. april 2008 af muldafrømning på del af matr. 6e Munke Bjergby by forud for råstofindvinding.

Resumé:

Besigtigelse af ca 10.000 m² af muldafrømmede areal i forbindelse med grusindvinding i område med opsamlinger af bopladsflint gav ingen anlægsspor.

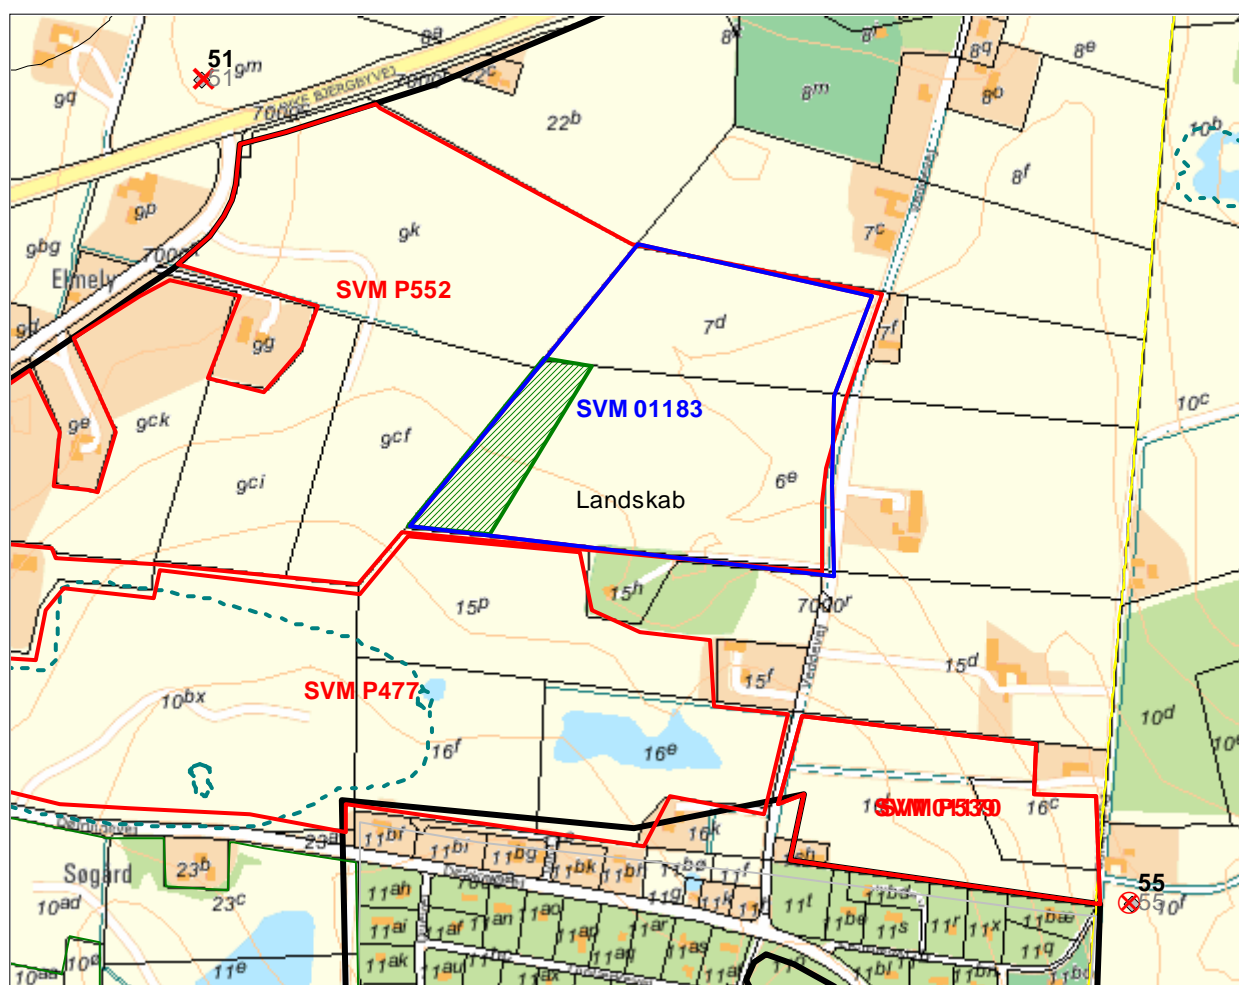
Muldafrømningen foregår ved at en gummiged rømmer det 60 cm tykke muldlag af og lægger det på en dumper, som kører mulden i depot mod nord. Det betyder at der er kraftige kørespor på den afrømmede flade. I denne omgang afrømmes kun den vestligste del af matr. 6e, da der ikke er så meget brug for denne type grus i øjeblikket.

Der kunne flere steder iagttages mørkere pletter i råjorden, men ved at skrabe i dem viste det sig at være rester af muld, som formodentlig var tabt ved læsningen på dumperen og ikke egentlige anlæg.
