Besigtigelsesnotat.

Besigtigelse d. 15. september 2009 på matr. 11c af Farendløse by, Farendløse sogn i forbindelse med genslyngning af Sneslev Lilleå.
Sagsareal jvf. kortbilag nedenfor.

Lokalitetsnavn: "Sneslev Lilleå".

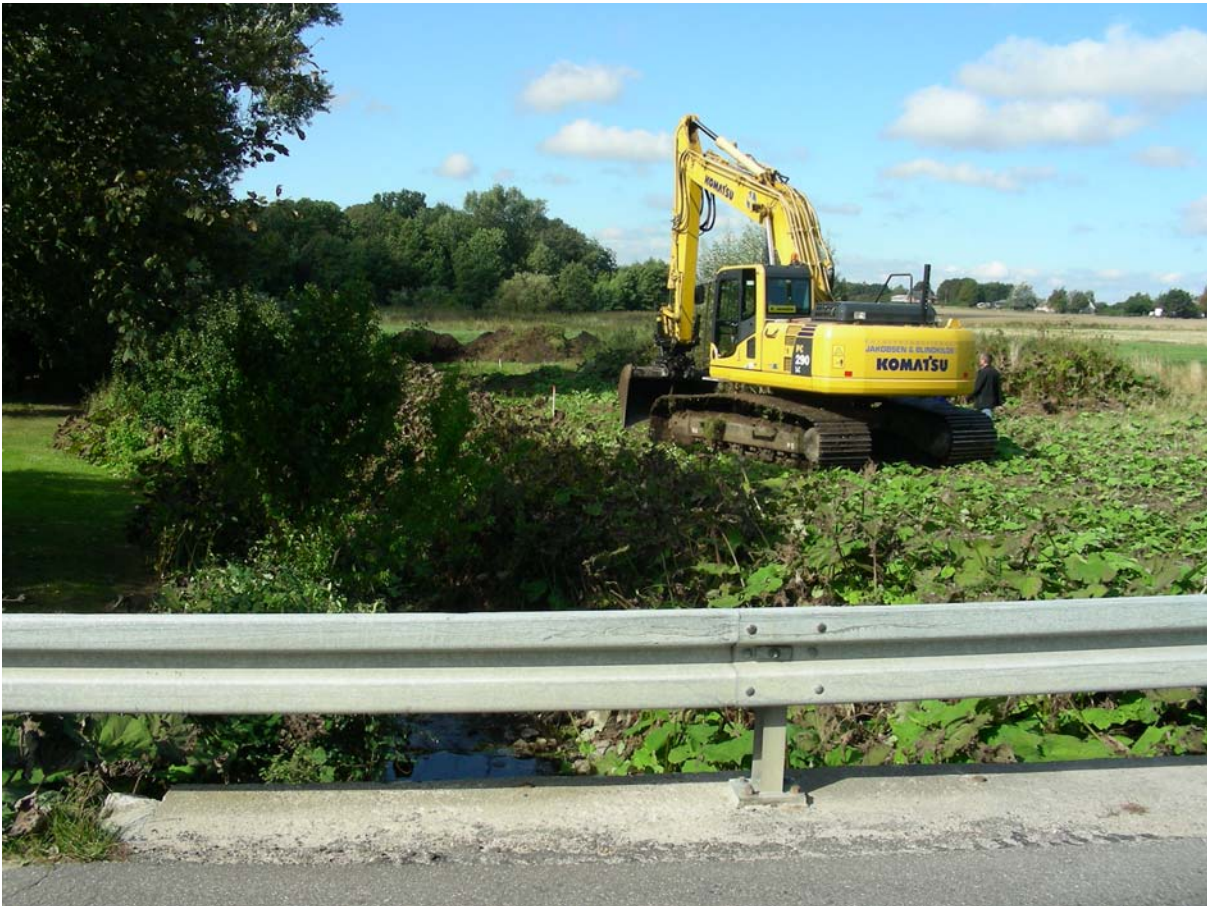
SVM 01294D02. Sagsområdet set fra øst (broen ved Farendløsevej).

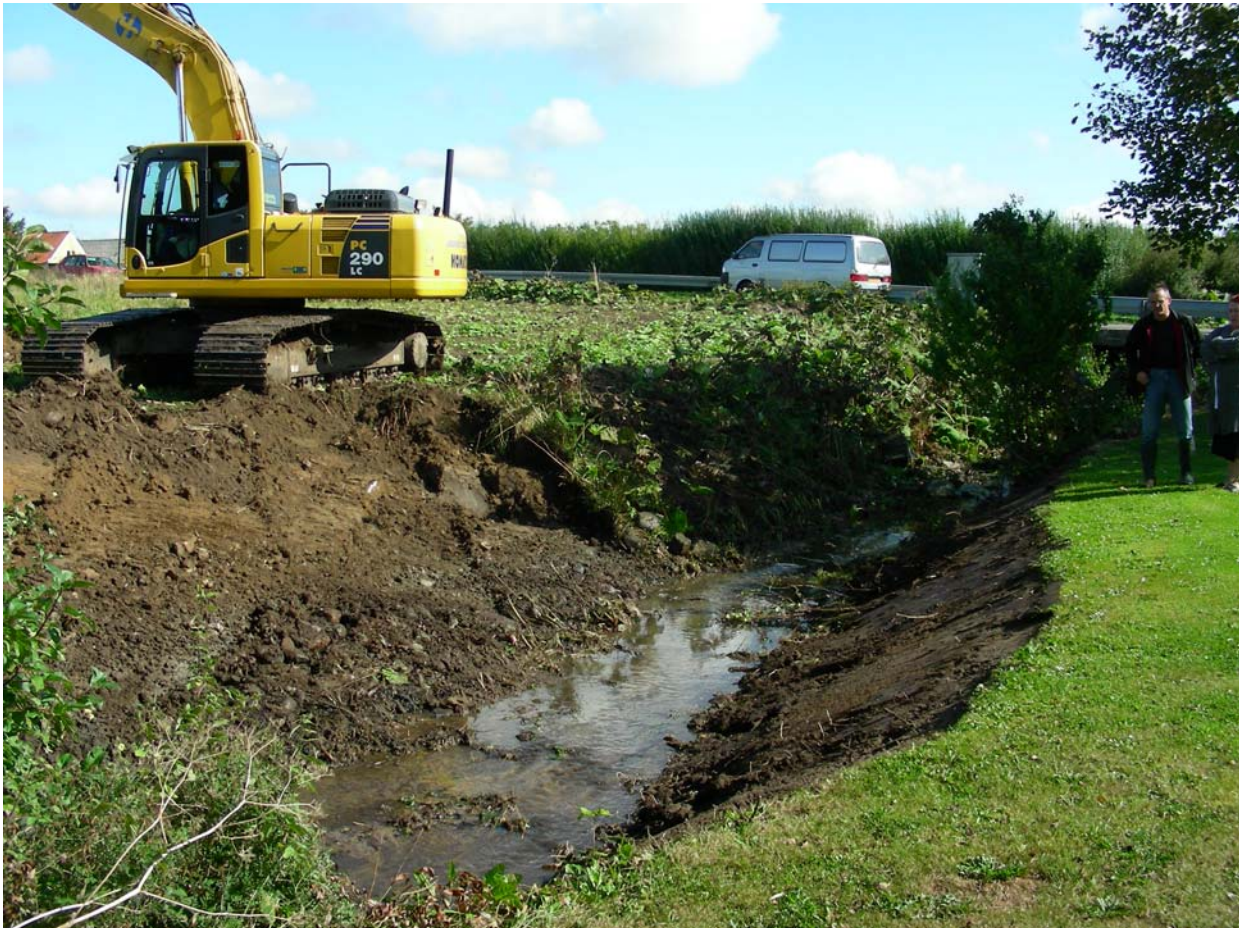
SVM 01294D06. Gravemaskinen arbejder på det område, hvor der skal etableres et sandfang. I baggrunden Farendløsevej. Set fra vest d. 15. september 2009.

Muldlaget blev afrømmet i den nordre side af åen på det sted, hvor der skal etableres et ca. 6x10 meter stort sandfang. Ved dette arbejde fremkom intet der kunne indikere rester af et eventuelt gammelt overgangssted eller Vad indenfor dette område. Tydeligvis havde man i nyere tid været dybt nede i muldlaget på dette sted, idet der kunne iagttages både gule og røde murstensrester helt nede i niveau med overgangen til undergrund.

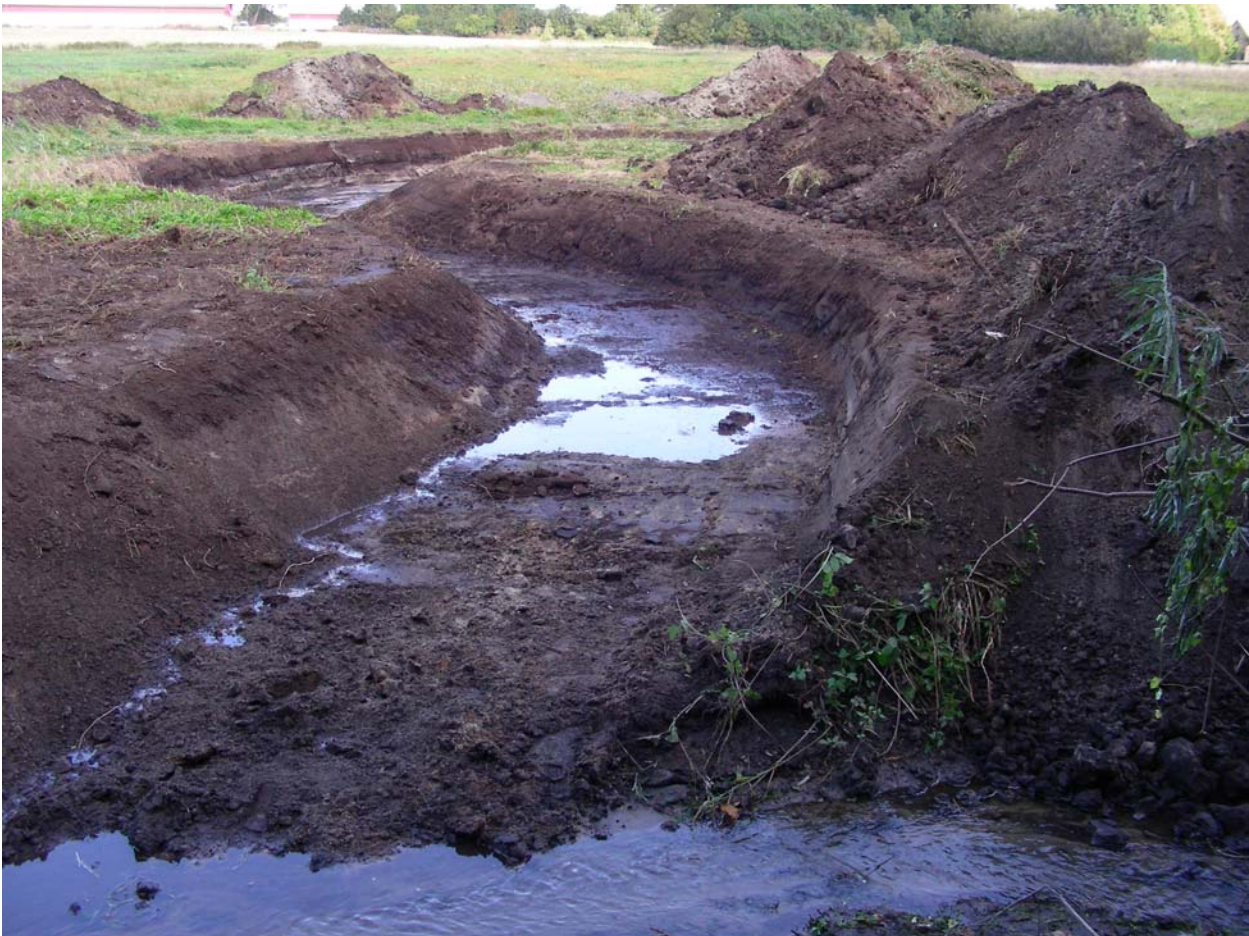
SVM 01294D10. Parti af den nygravede slyngning nord for åen, set fra syd. Man bestræber sig på at genskabe en lign. slyngning der fandtes i en dog lidt større udgave på dette sted frem til begyndelsen af 1800-tallet. Jvf. det indsatte kortudsnit på side 6.

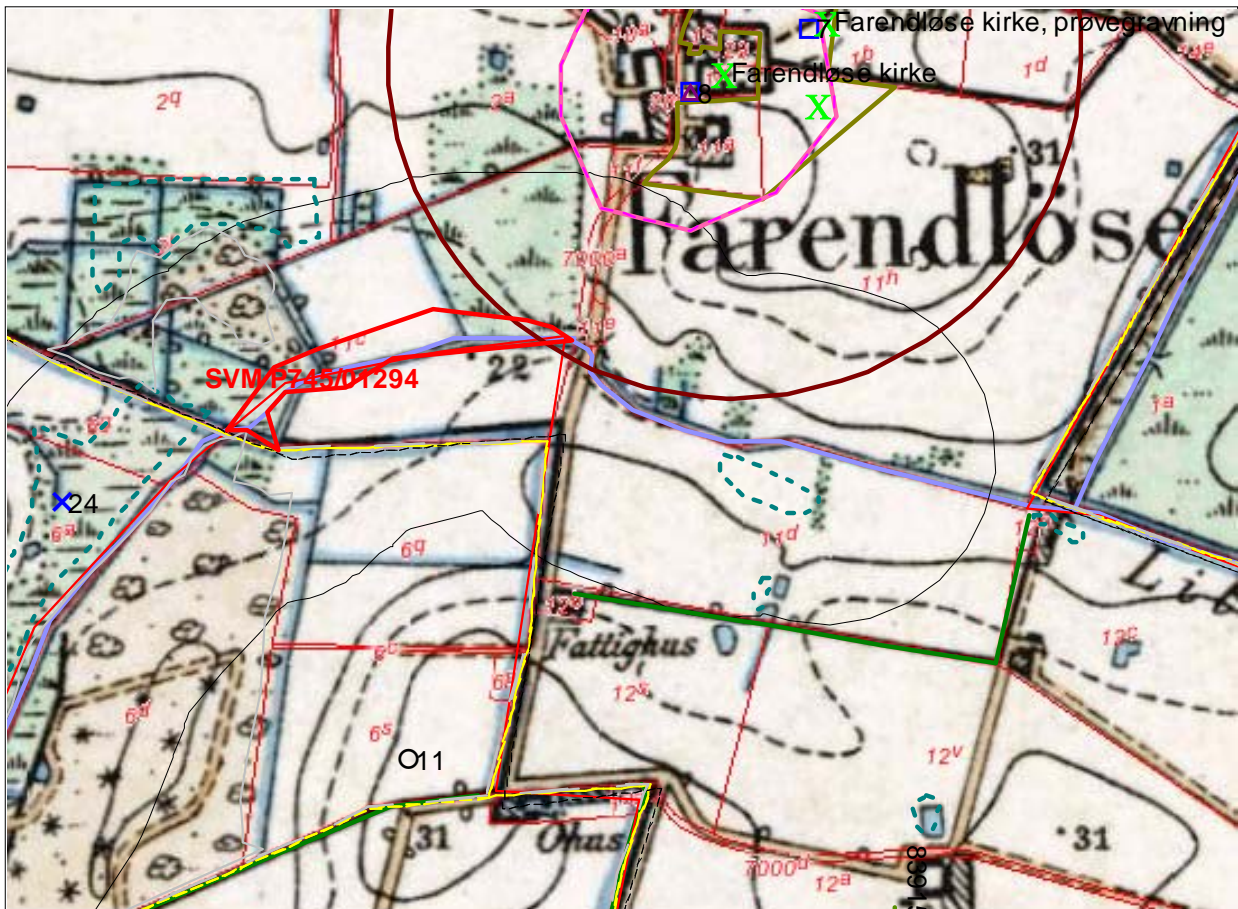
Ca. samme kortudsnit som ovenfor med sagsarealet indsat på det "Høje Målebordsblad" fra ca. 1880. Bemærk i øvrigt det blå kryds mærket med 24 helt vestligt i billedet – det ovenfor omtalte findested for en guldring fra jernalderen. © KMS.

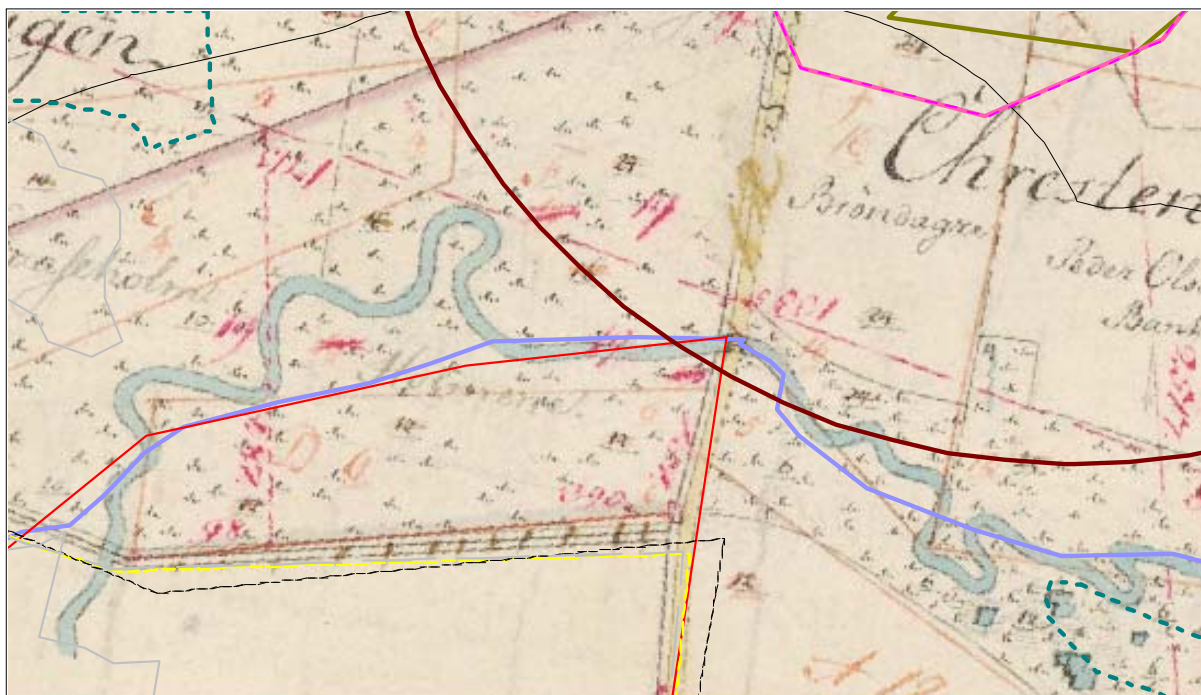
SVM 01294-1. Udsnit af original 1 kortet fra 1806 visende ålejets udseende på dette tidspunkt.
© KMS.

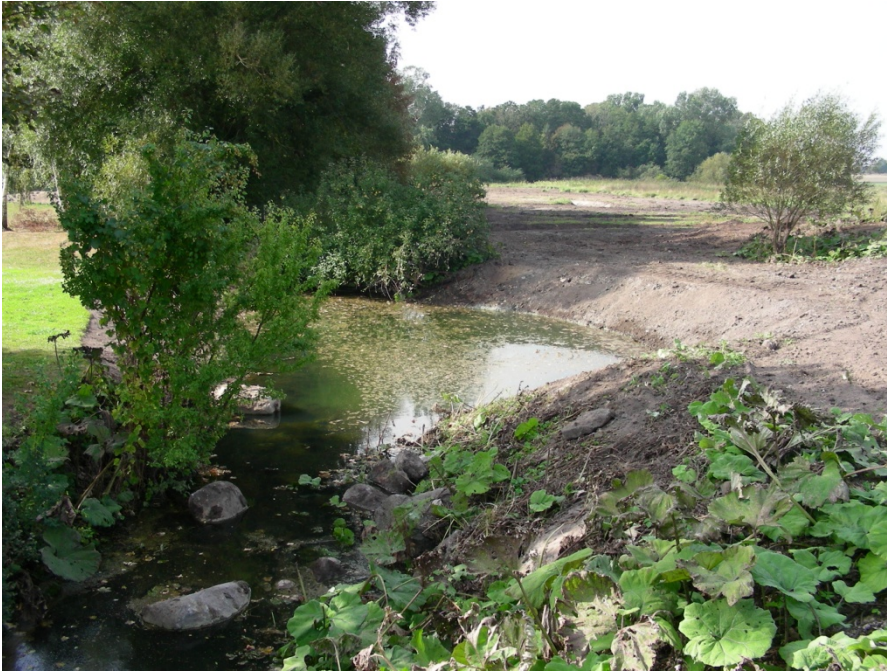
SVM 01294D17. Sandfanget set fra øst. (Broen v. Farendløsevej).

Om formiddagen tirsdag d. 22. september 2009 var jeg igen forbi stedet for at se, hvordan det færdige resultat var kommet til at se ud (jvf. de sidste fem fotos på fotolisten & bilag 1). Sandfanget op til broen virker fint som en mindre udvidelse eller sø ved vandløbet og lidt længere mod øst bugter åen sig fint næsten som i "fordums tid". Når vegetationen i området "vender tilbage" til næste år vil "genopretningen" af Sneslev Lilleå være et meget fint tiltag på dette sted.

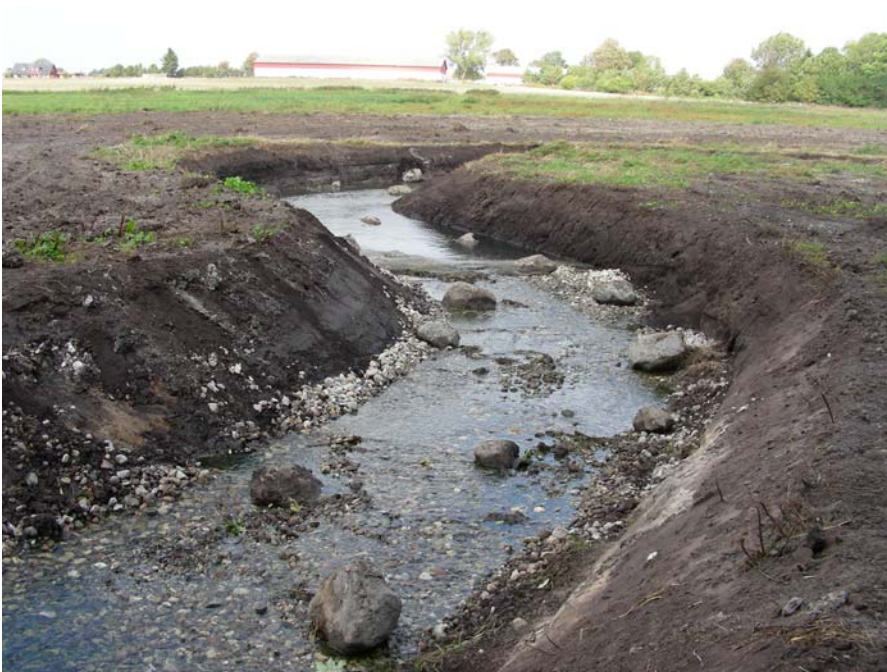
SVM 01294D20. Parti af den nye slyngning m. "nye sten" set fra sydvest.
