Forundersøgelse af ca. 15.400 m² forud for byggeri/jordarbejder på matr. 15g Korsør markjorder, Korsør d. 9. februar 2006. Lokalitetsnavn "Øksnehoved S"**Indhold**

Resumé

Forundersøgelse af et mindre område af den inddæmmede Halsskov fjord viste at det faste land ligger umiddelbart nord og øst for.

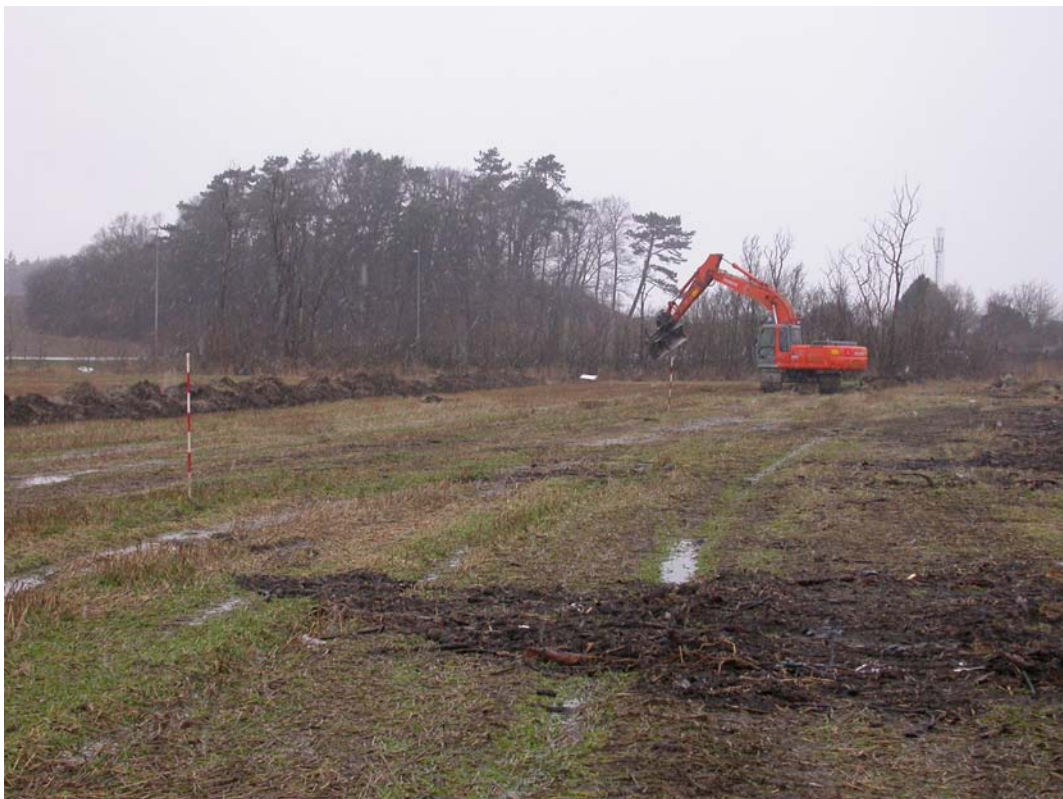
01005D01 Undersøgellesområdet med Øksnehoved

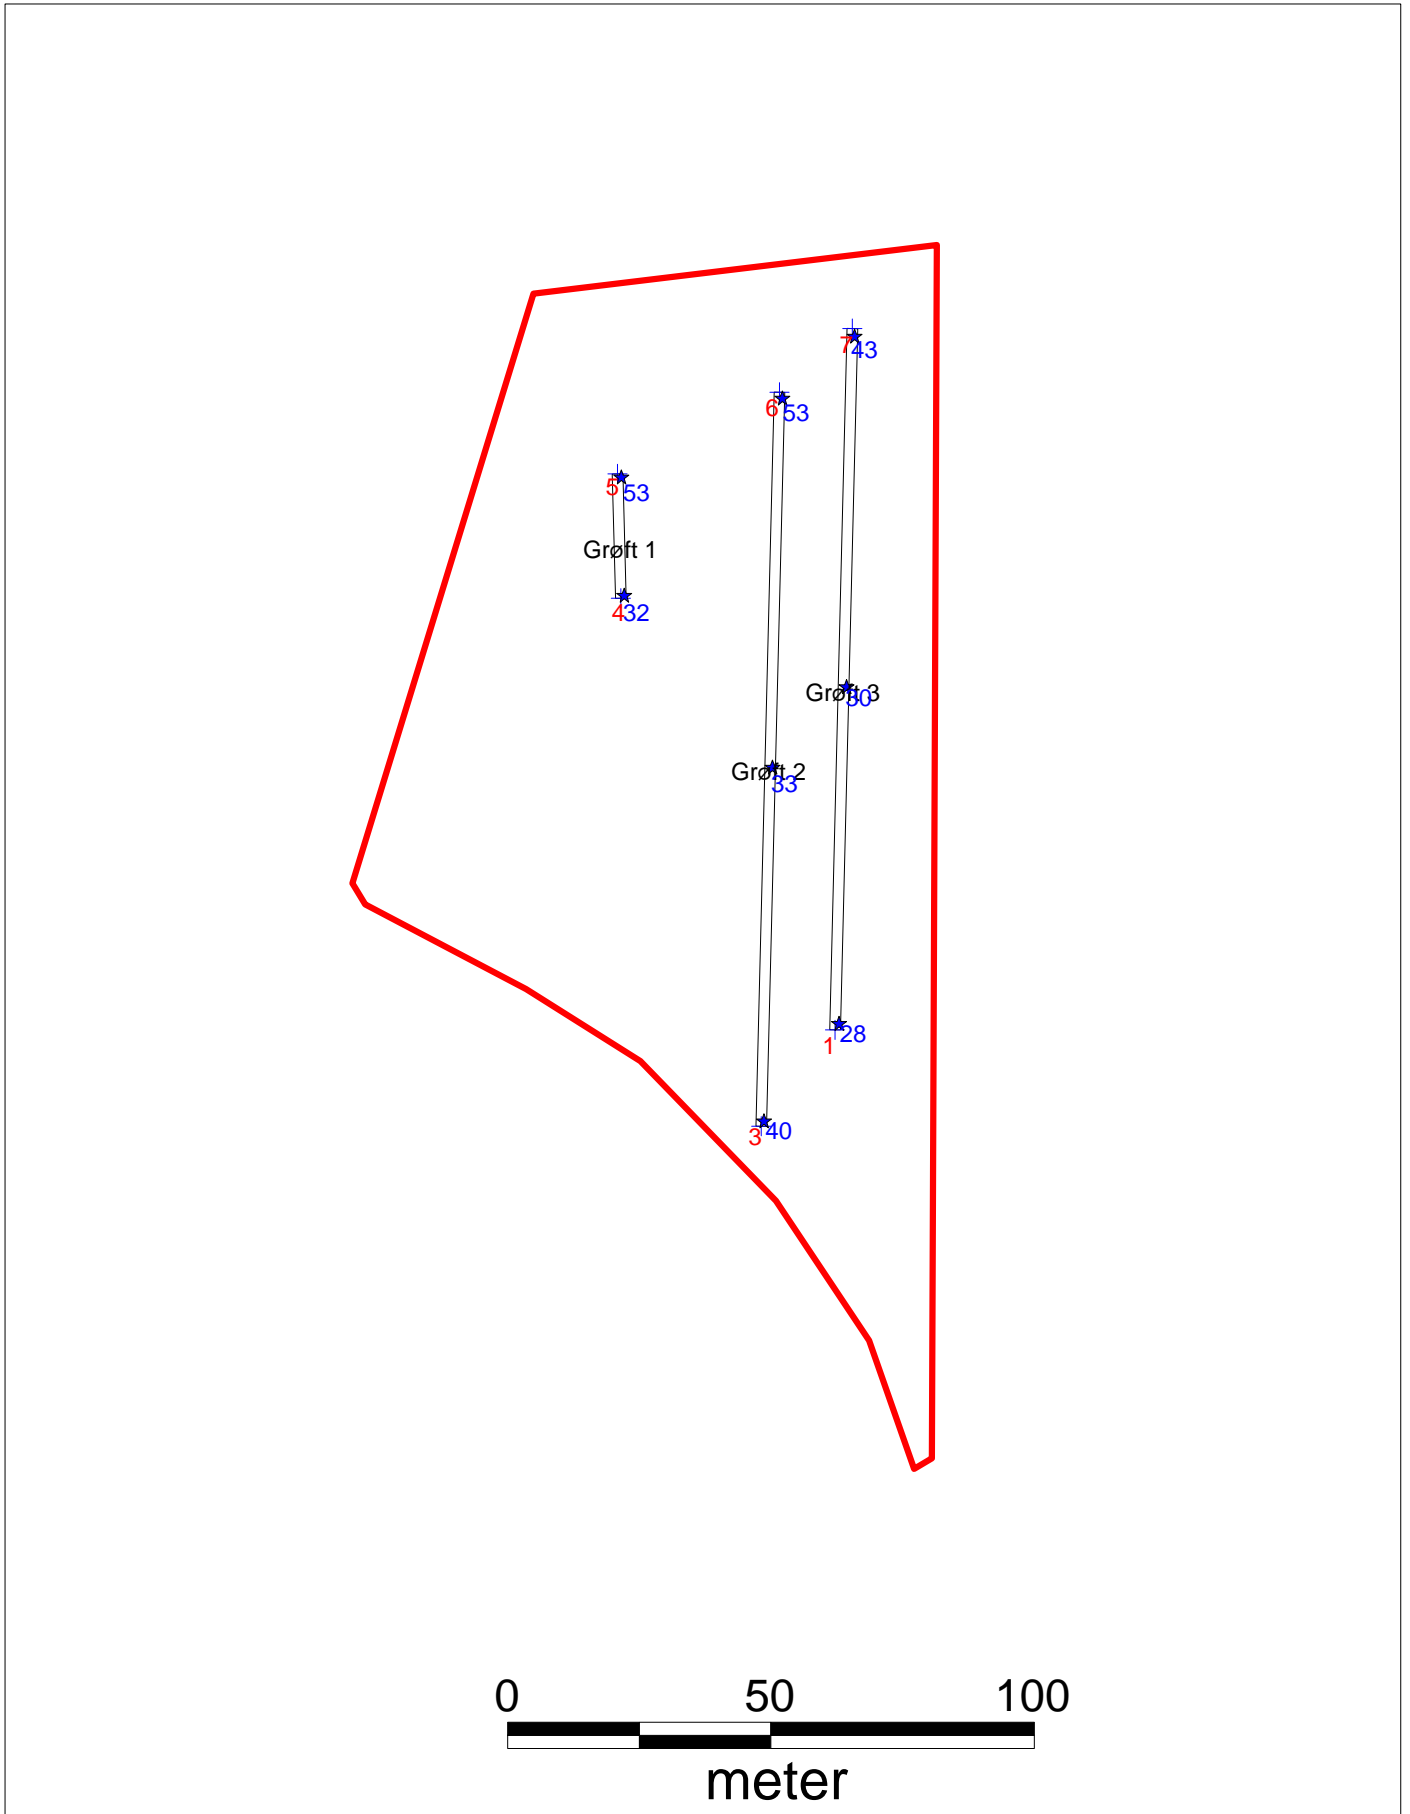
T-1 Beskrivelse af søgegrøfterne og muldtykkelse. LT 09-02-2006

Rødt markerer undersøgelsesområdet, indmålingspunkterne er røde, muldtykkelse er blå

Midten af hver ende af søgegrøfterne er indmålt d. 09-02-2006 med håndholdt gps med en usikkerhed på 6 m. På baggrund af forundersøgelsens resultat blev det vurderet, at denne usikkerhed var acceptabel i dette tilfælde.

P_nr	MI_X	MI_Y
1	-162123.08	102465.61
3	-162137.08	102447.31
4	-162163.7	102547.46
5	-162164.32	102571.03
6	-162133.62	102586.52
7	-162119.81	102598.6
