<b>lokaltet:</b>	<b>Ørslev Kirke S</b>
soqn/farvand:	Ørslev
herred:	Ringsted
amt:	Sorø
stednr.-sb..	040222-__
marint nr.	
dato	20-03-2003

**Mindre arkæologisk forundersøgelse 18-03-2003 forud for anlæg af parkeringsplads og grønt område syd for Ørslev kirke, Ørslev sg., Ringsted hd.**

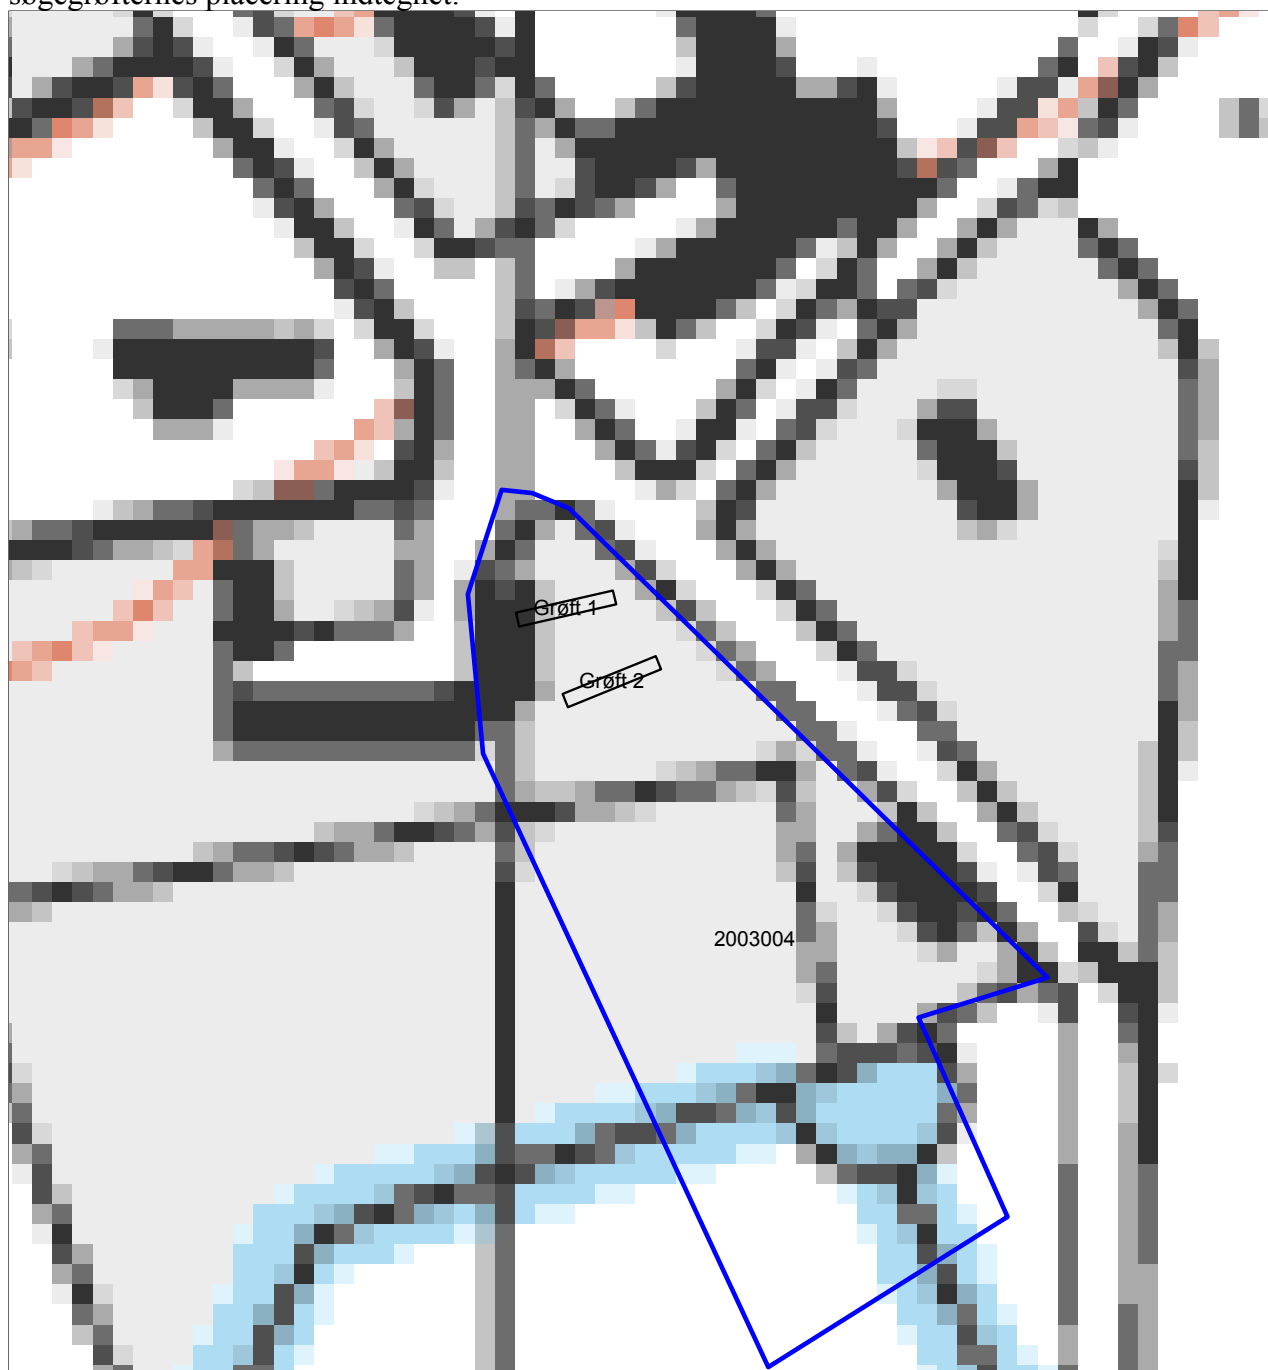
I tidligere haveområde øst for et ældre, nu nedrevet hus jf. nedstående kortudsnit med søgegrøfternes placering indtegnet.
