Besigtigelse d. 30-09-2005 af muldafgravning til indkørsel og parkeringsplads over Møllekanalen, matrikel 35a; 35b Sorø bygrunde, Sorø; Ingemannsvej 15 (fredet fortidsminde 3524:34).

Kuas j.nr. FOR2003-2112-0172

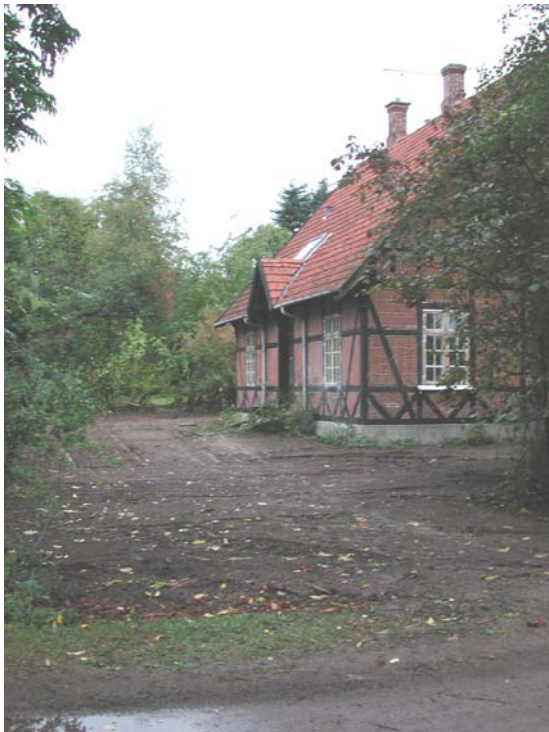
Arealet over Møllekanalen ryddet for beplantning, havefliser og let planeret – før afgravning af jord til etablering af parkering med stabilgrus. I forgrunden sti på toppen af møllediget med stien ”Filosofgangen”. Foto SVM.

Arealet henlå før arbejdet blev påbegyndt ryddet for beplantning, og overfladebearbejdet jf. foto på rapportens forside. Den tidligere havesti langs sagsarealets nordøstside var fjernet og brudstykker af betonfliser, formentlig herfra, fandtes øverst i materiale udjævnet mod vest.

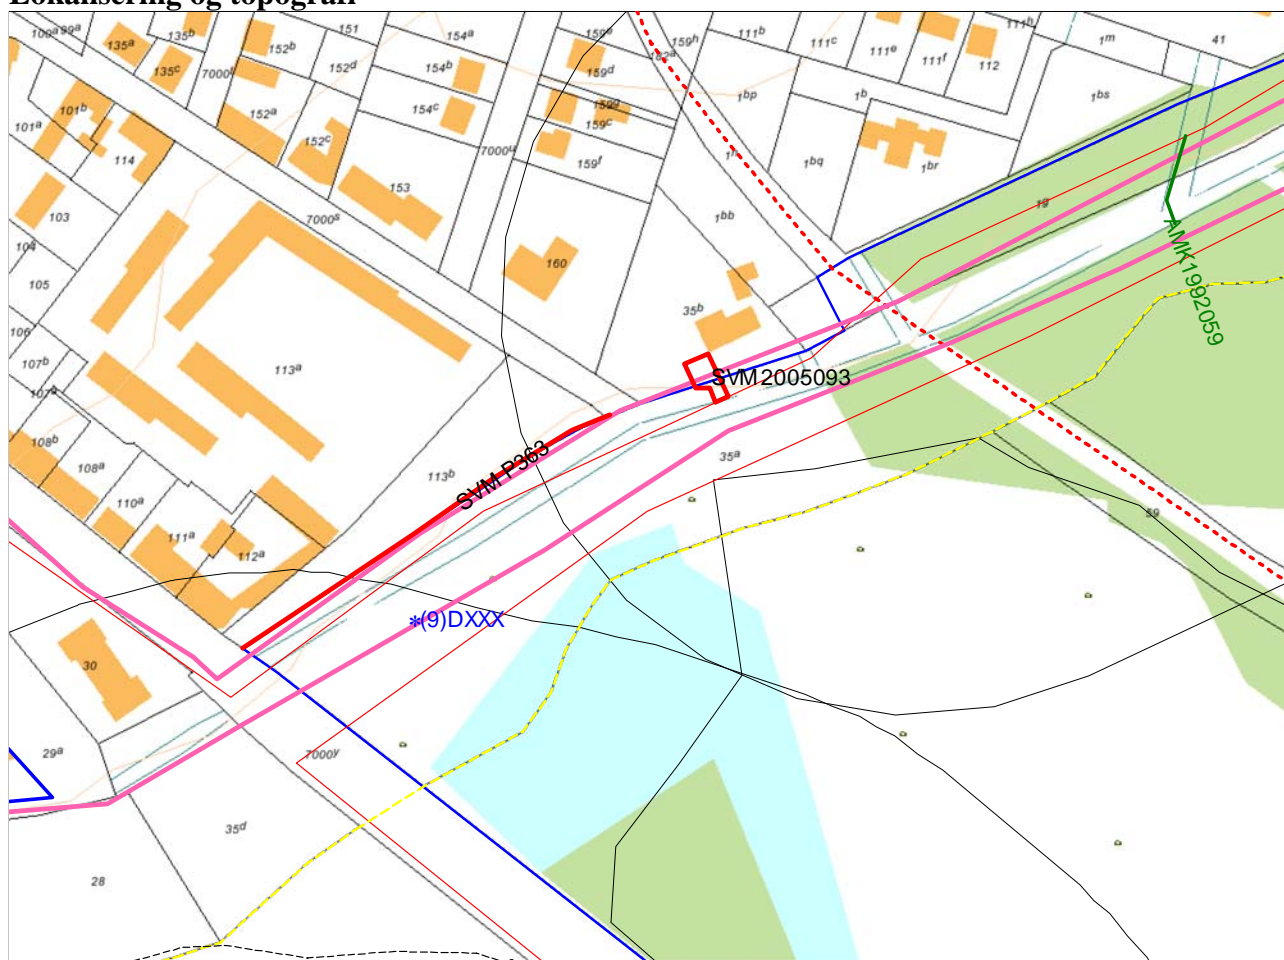
Området strækker sig fra ca. 1 meter syd for hushjørnet til Filosofgangen over den her opfyldte Møllekanal.

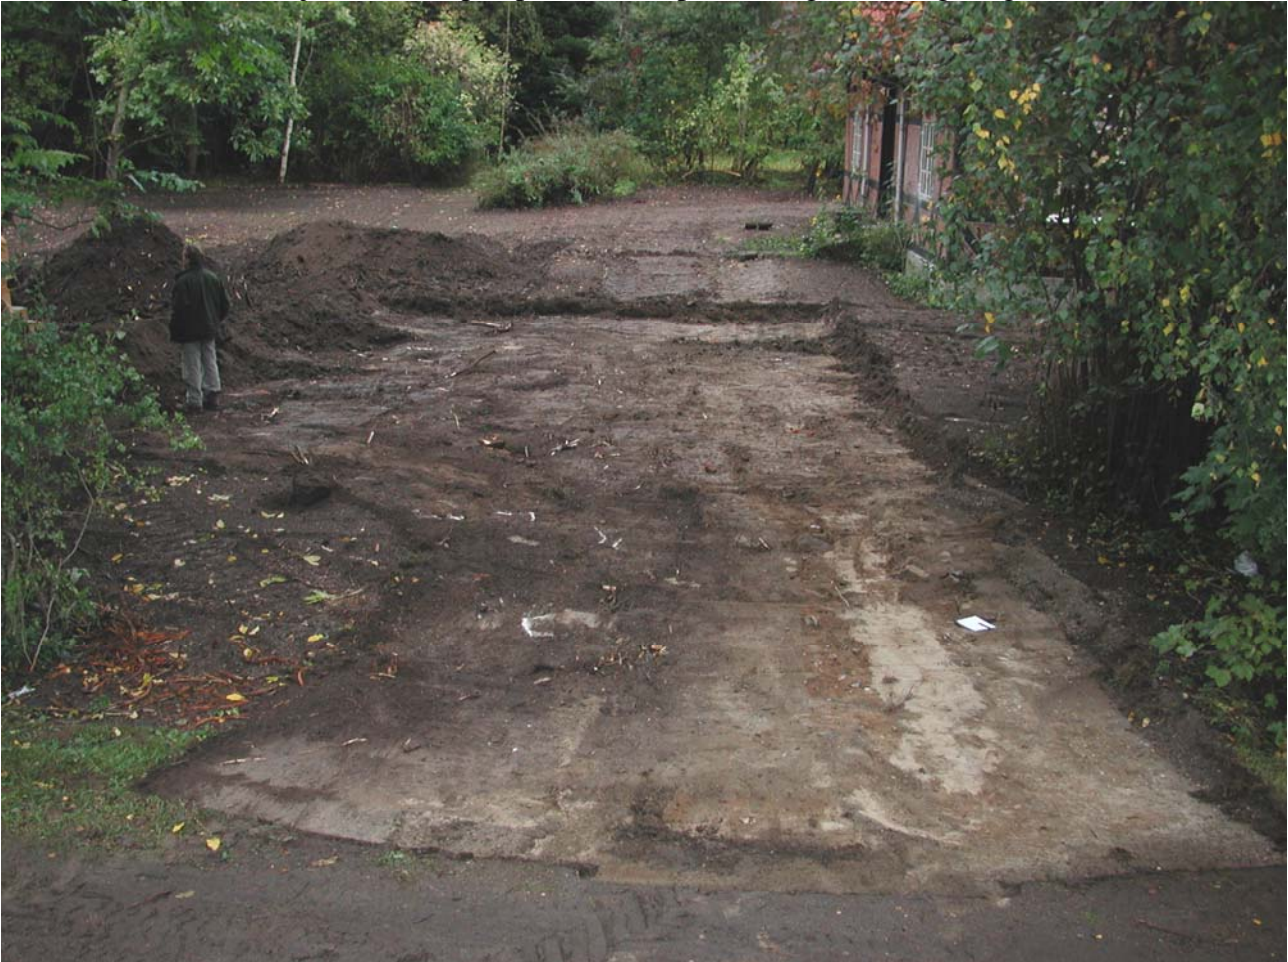
Arealet omtrent afrømmet for muld. Til højre sand og grus fra tidligere havegang og mod venstre (vest) mørkere lag udjævnet i Møllekanalen, formentlig senere. Set fra ”Filosofgangen” anlagt på Møllediget. Foto SVM.

Der blev afgravet mellem 0,2 til 0,3 meter muld med afretningsskovl. Herunder fandtes på de østlige 1,5 meter fast grus og sand (fra havesti) fra tidligere opfyldning og befæstning. Heri fandtes

en del ”perlegrus” og sand smat brokker af ældre tegl og en enkelt gulbrændt ”Flensborgtegl”. Det faste lag gik mod vest og nordvest gradvis over i mørkere, blødere fyldlag med enkelte stjertpotteskår og stumper af ældre tegl, hvoraf enkelte af munkesten, men også af vingetegl m.v. Der er formentlig tale om lang fyldt i møllekanalen i forbindelse med husets opførelse og tilført fra omliggende arealer med bebyggelsesspor fra middelalder/renæssance – muligvis materialer fra Akademigrunden, når ejerforholdet på opførelsestidspunktet tages i betragtning.

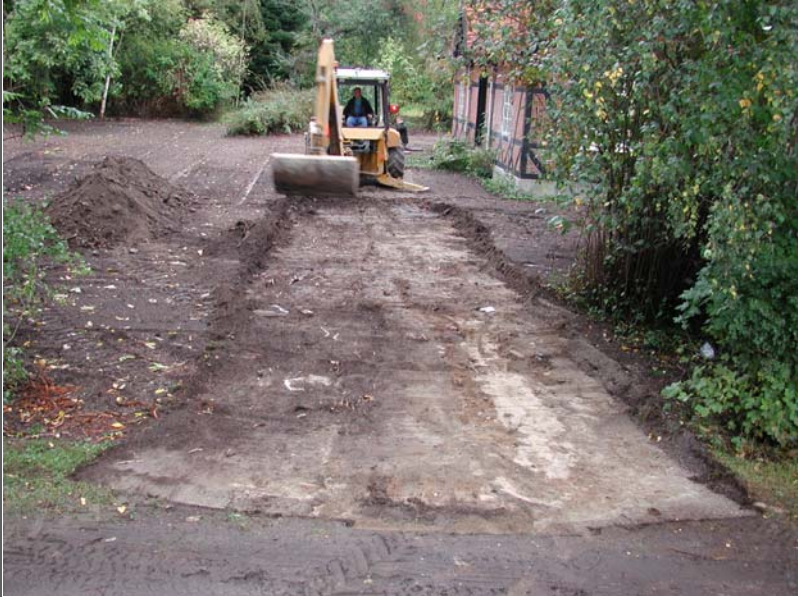
Film nr	Opt	Type	Tekst	Fot	Dato
2005093D	2	Digital	Møllekanalen. Afrømning til anlæg af indkørsel i gang. Grus fra tidligere havesti ses til højre i afrømmet areal og mod venstre(sydvest) nyere fyld med betonfliser, formentlig nedskrabt ved rydning med maskine. Set fra Møllestien mod NNV

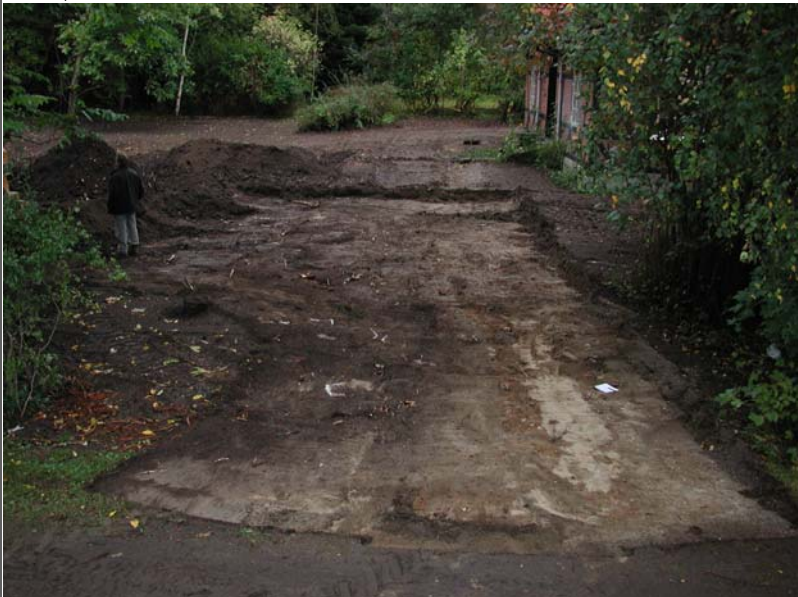
HHS	30-09-2005
2005093D	3	Digital	Møllekanalen. Afrømning til anlæg af indkørsel omtrent færdig. Grus fra tidligere havesti ses til højre i afrømmet areal og i baggrunden ældre fyld med munkesten og anden ældre tegl, mørkere fyld mod venstre (SV). Set fra Møllestien mod NNV.
