Besigtigelse d. 14-10-2005 af opgravning til vandhul på matrikel 10p Døjringe by, Munke-Bjergby.

Resumé:

Følge af første del af opgravning af vandhul nær fundsted for skafthuløkse. Tørven på stedet næsten helt omsat 0,25 – 0,35 meter tyk med få sten og ingen bevaret træ. Kraftig kalkgytje under tørven, >0,6 meter tyk.

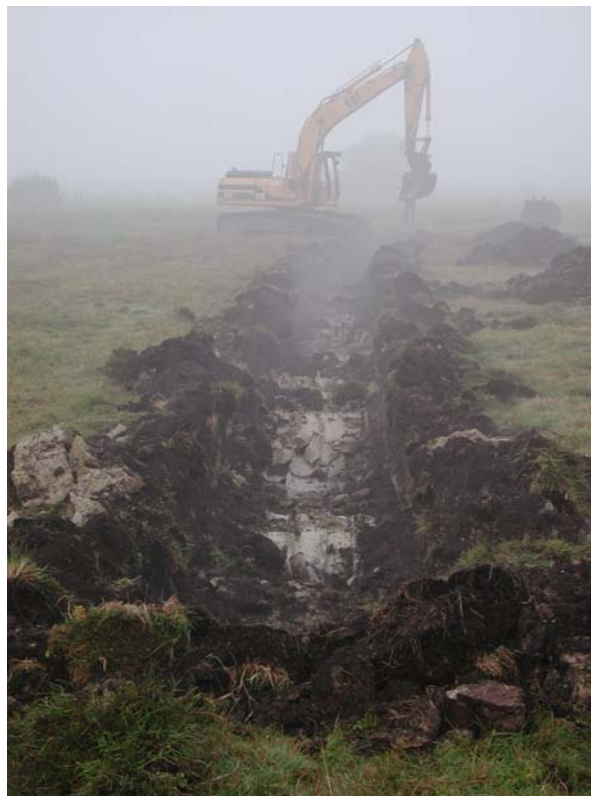
Grøft gennem midten af det planlagte vandhul. I bunden ses den fede kalkgytje. Set fra øst i tidlig morgentåge.

Søgegrøften gravet med gravemaskine med skovl på 1,5 meter bredde med tænder. Der blev skrabet i tørv og derefter gravet et stykke ned i den underliggende kalkgytje, hvis bund ikke blev nået. Kalkgytjen kan derfor siges at være mere end 0,75 meter tyk.

Tørven var stort set kraftigt omsat med undtagelse af enkelte partier med mere velbevaret brune til gulbrune tørveklumper. Der fandtes kun få sten i tørven og ingen med sikre bearbejdningspor fra mennesker.

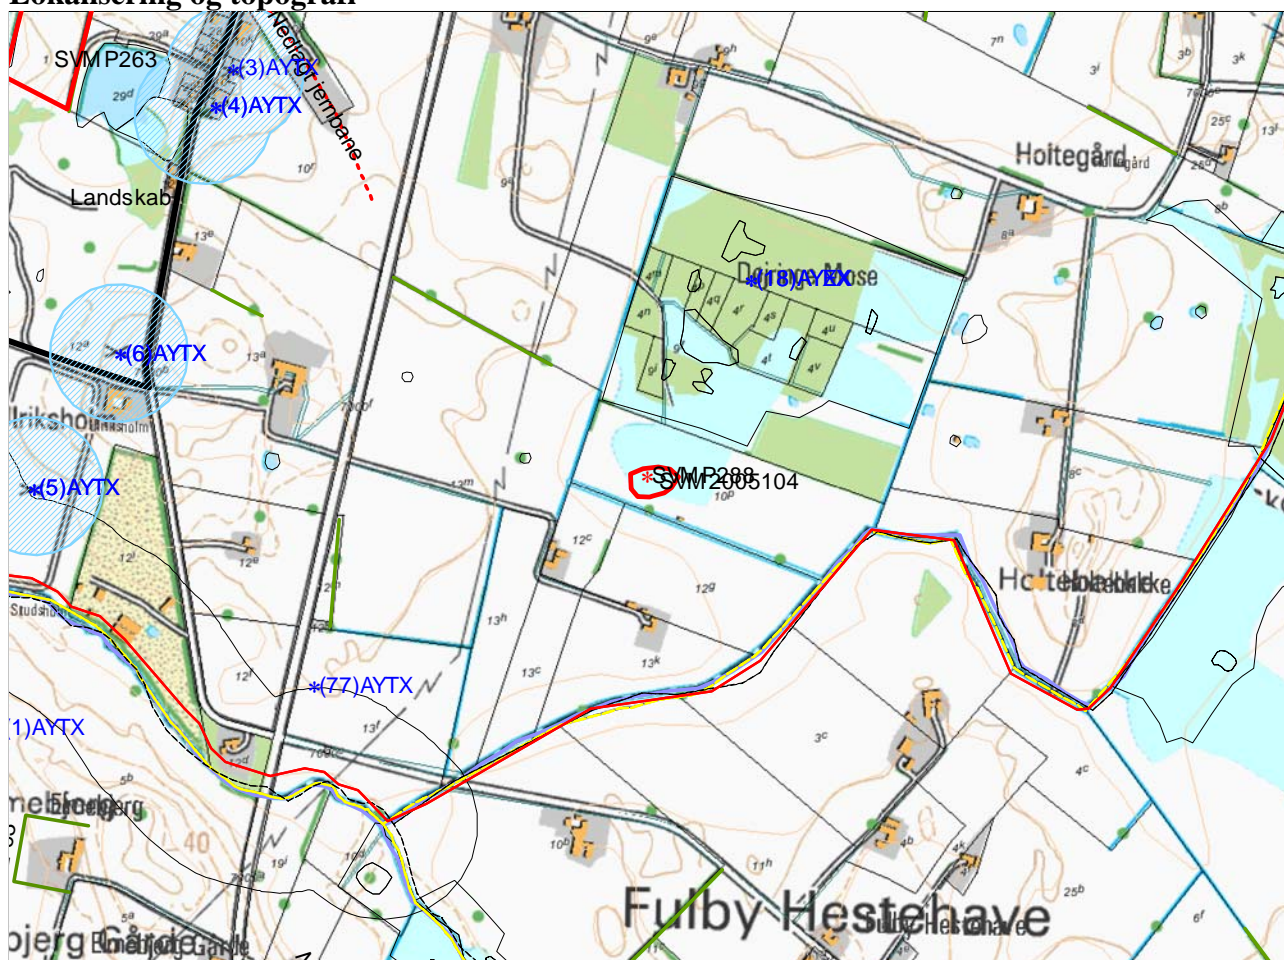
Vandhullet er planlagt i den sydlige del af mosebassinets ved Døjringe mose. Området fremstår lidt lavere end det omliggende engareal med markante kanter mod sydvest, syd og delvis mod øst, hvor terræn bliver ca. 0,45 meter højere.
