SORTEBRØDREKLOSTRET I NÆSTVED NÆM 1991:125

MATR. NR. 189a  
NÆSTVED MARKJORDE  
BERETNING v/  
JETTE R. ORDUNA

## SORTEBRØDREKLOSTRET I NÆSTVED.

Arkæologisk prøvegravning på matr. nr. 189a, Næstved Bygrunde, Sortebrødreanlægget nord for Ostenfeld's Stiftelse fra 6. til 24. maj 1991.

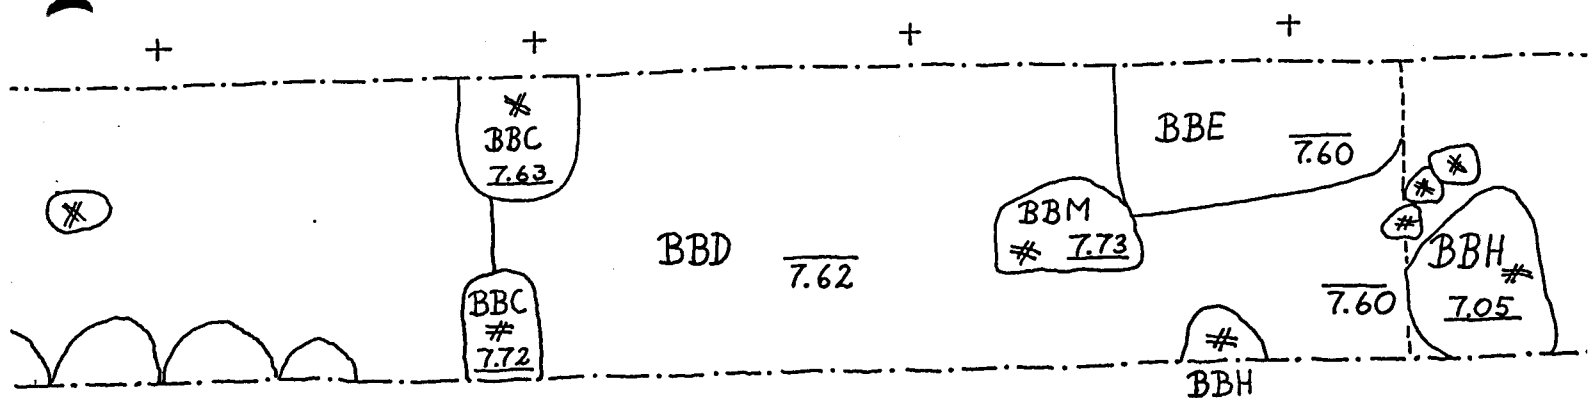
- BBK Mørkebrunt sandet muldlag med mørtel- og teglstumper samt trækul.
- BBL Mindre brokkelag med mørtel og tegl. lyse og mørke sandpletter.
- BBM Fundamentssten med sand imellem. Stenene ligger på et lag stabilgrus.

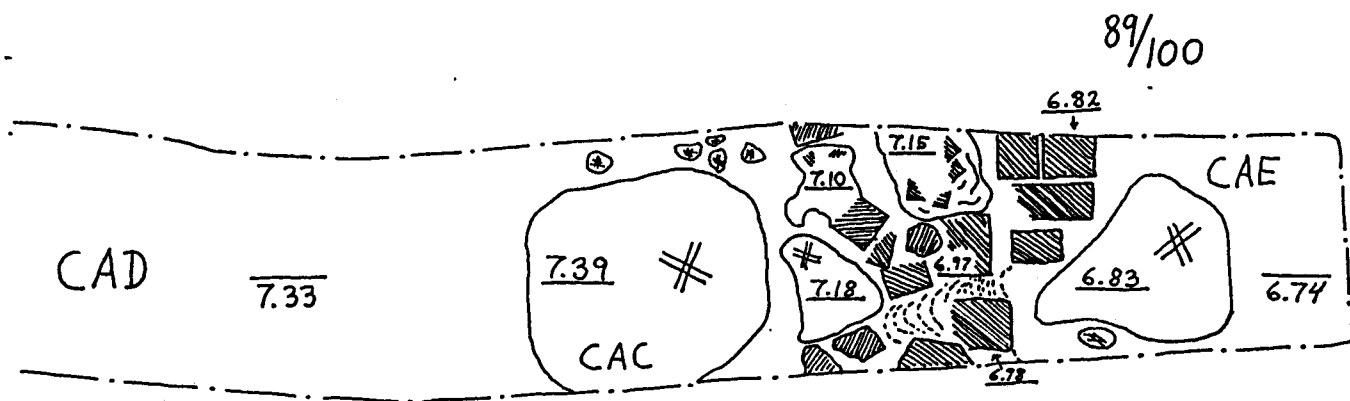
lige del af sydfløjens fundament. En indermur af muren  
 kesten lagt i mørtel syd for fundamentsresterne viser  
 at der her lå en kælder, eventuelt en halvkælder. I  
 Fratergården blev fundet en begravelse, hvor der på  
 skelettets hofteben endnu sat stofrester, holdt sam-  
 men af knappenåle. Der blev i Fratergården desuden fundet  
 en ubestemmelig mønt.

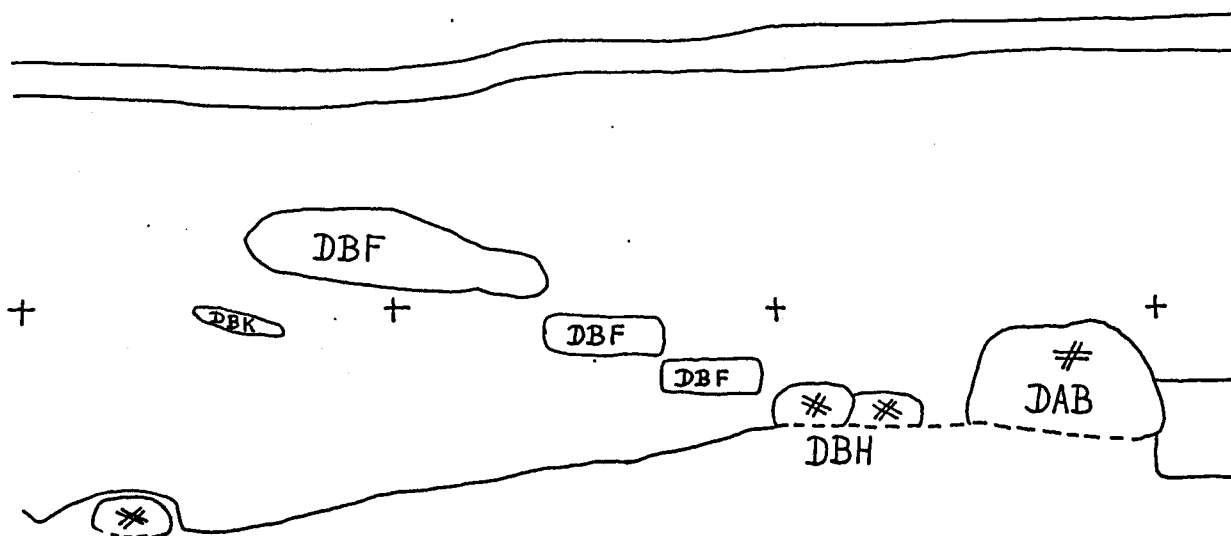
muren var underlaget af en ovn og dette støtde direkte op til ydermurens fundament og angav rummets bredde til ca. 2.2 m. Ydermurens fundament havde en bredde af 1.4 m. I gården var resterne af en eller to ovne af ler, hvis funktion ikke er bestemt. Gården blev mod vest afsluttet af et stendige.

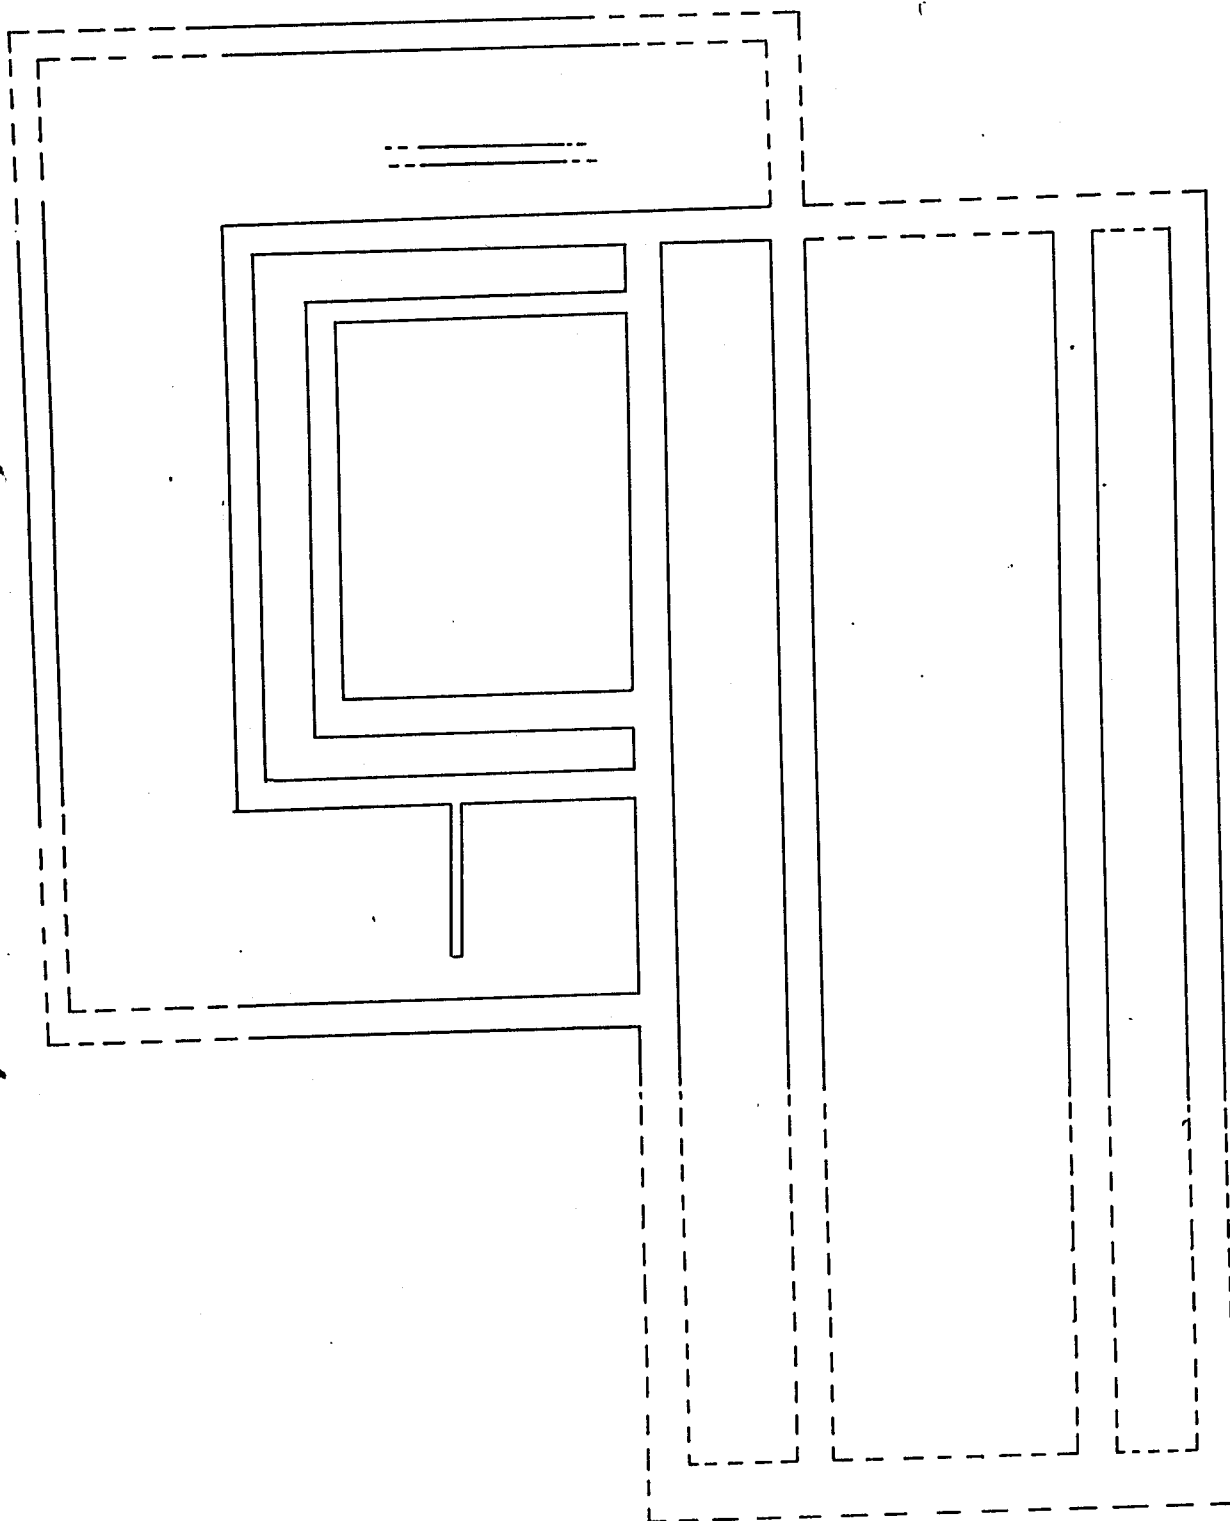
1991:125  
Reskonstruktionsforslag 1 af Sortebrødreklostrets hovedanlæg  
ud fra de arkæologiske undersøgelser og på baggrund af  
Sortebrødreklostret i Ribe.  
Vest opad.

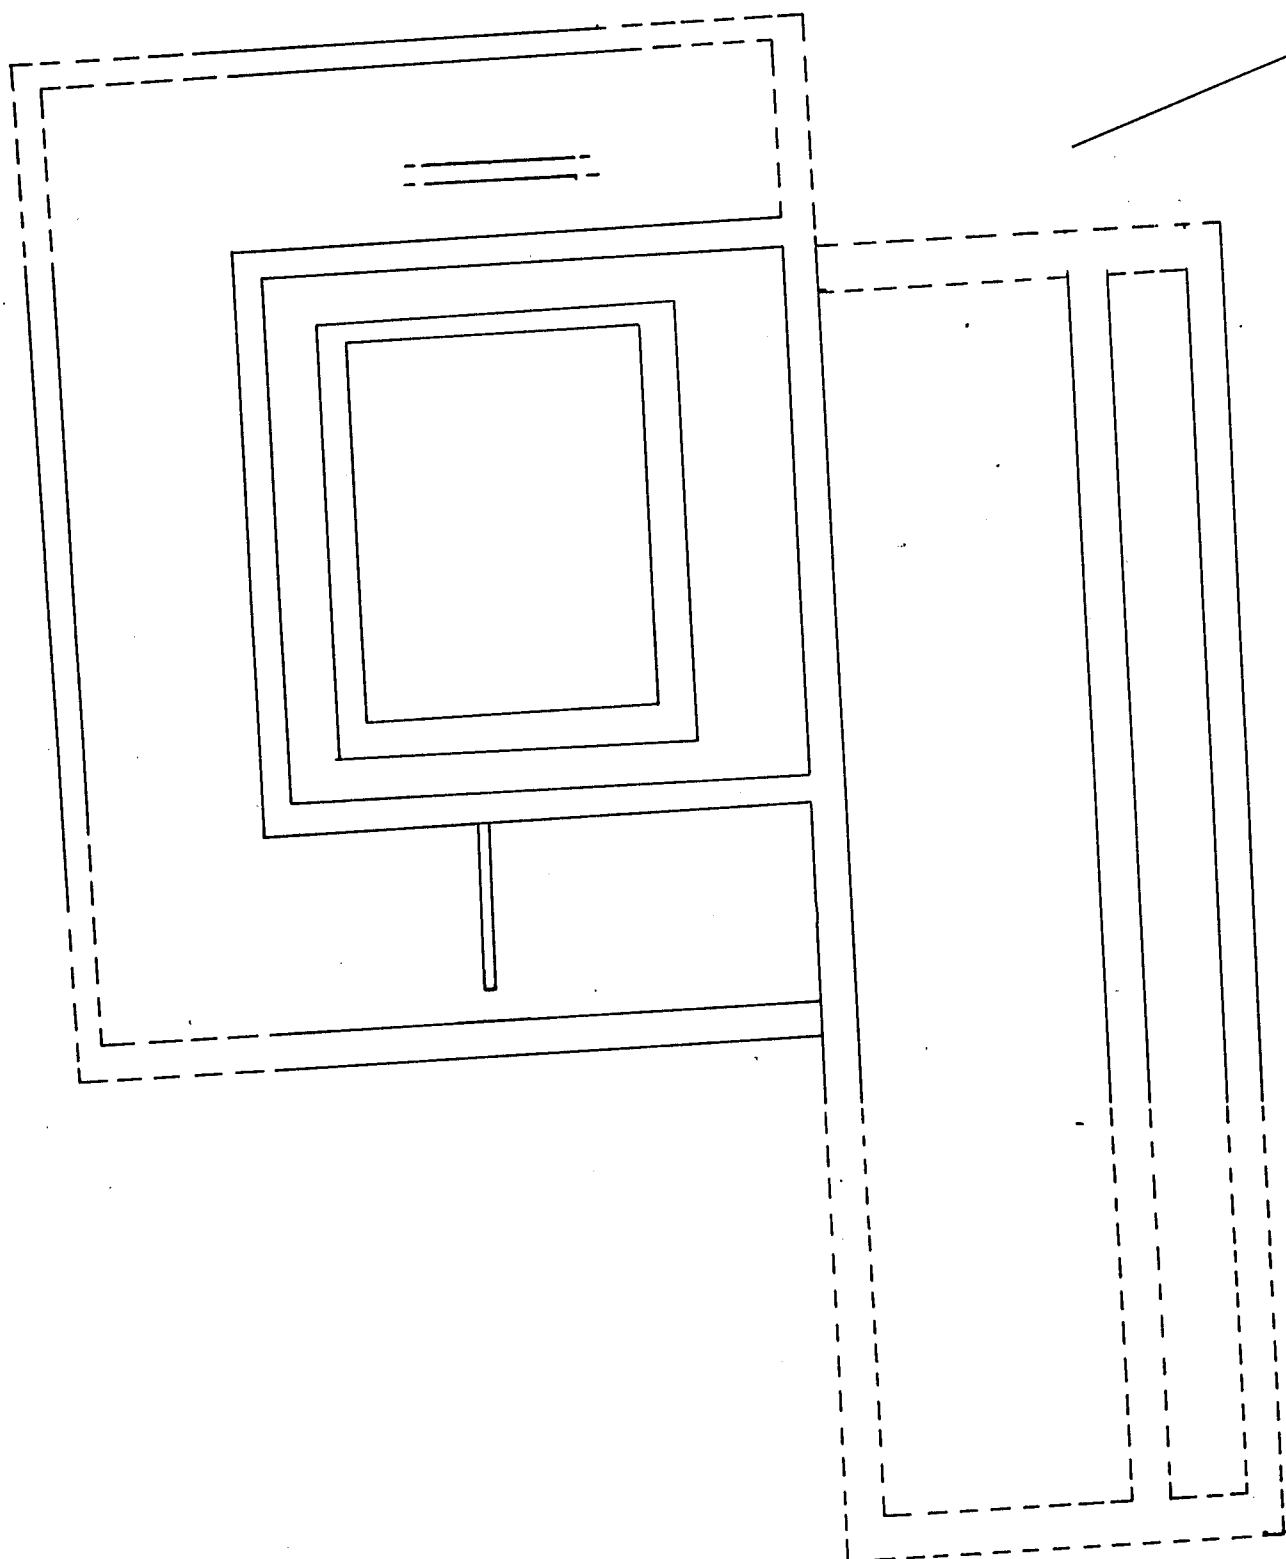
1991:125  
Rekonstruktionsforslag 2 af Sortebrødreklostrets hovedanlæg  
ud fra de arkæologiske undersøgelser og på baggrund af  
Sortebrødreklostret i Ribe. Vest opad.
